IZVJEŠĆE O PROVEDENIM  
KONZERVATORSKO-RESTAURATORSKIM  
RADOVIMA NA ZAPADNOJ BAZILICI  
U POLAČAMA NA OTOKU MLJETU

Izradila konzervator-restaurator Ana Požar Piplica

U Dubrovniku 24.03.2017.

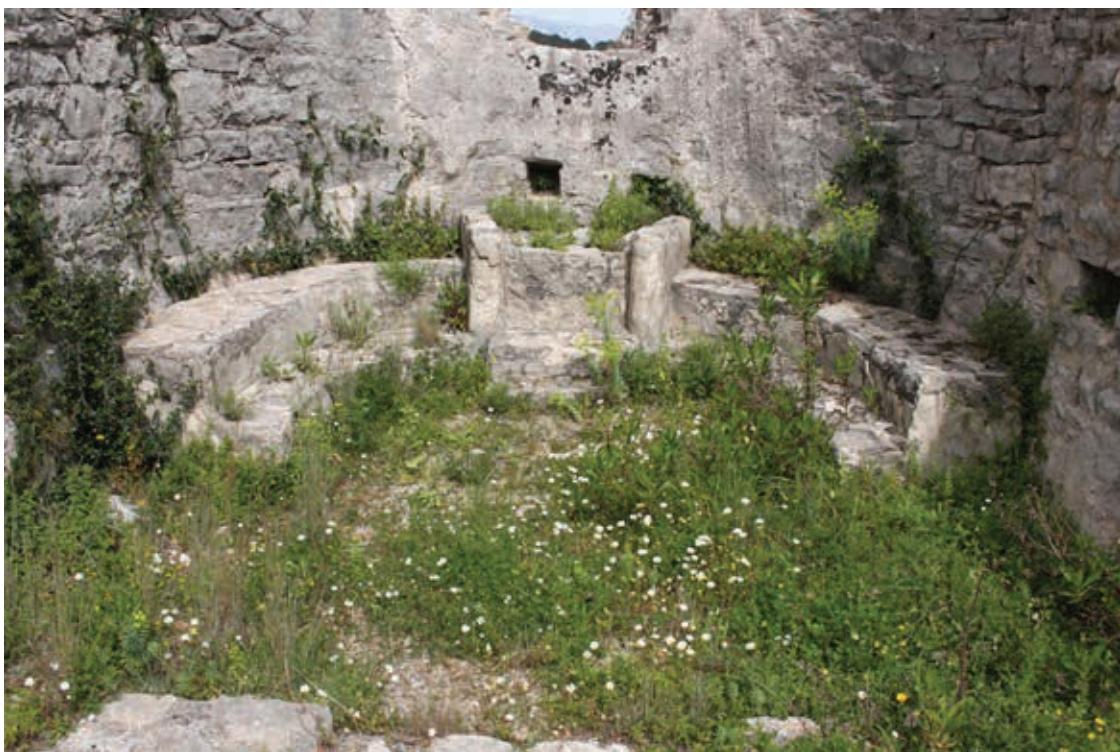
Polače, Mljet, zapadna bazilika, subselia-zatečeno stanje

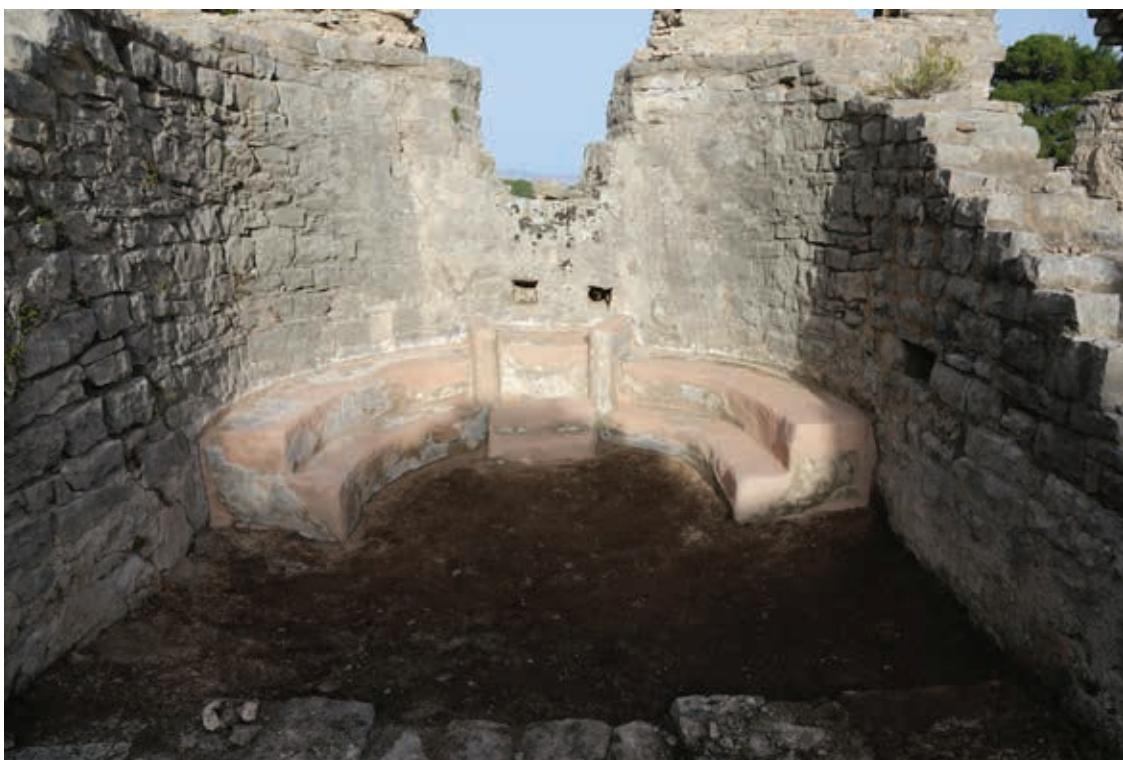
Polače, Mljet, zapadna bazilika, subselia-stanje nakon provedenih konzervatorsko-restauratorskih radova 2017. godine

Žbukanje je obavljeno restauratorskom žbukom po sastavu: kvarcni pjesak, prosijani drobljenac, usitnjena opeka i vapno u omjeru 1:3. Subseliju smo dodatno isprali otopinom asepsola i vode da se sa kamena ukloni mahovina i pljesan. Nakon premazivanja vapnenim mljekom onih lakuna koje smo predvidjeli ispuniti žbukom, nanešen je prvi grublji sloj žbuke. Sutradan smo nanijeli završni, finiji sloj žbuke i oblikovali ga wishab spužvom i kistom. Restauratorska žbuka je postavljena nekoliko milimetara niže od zatečenog sloja.

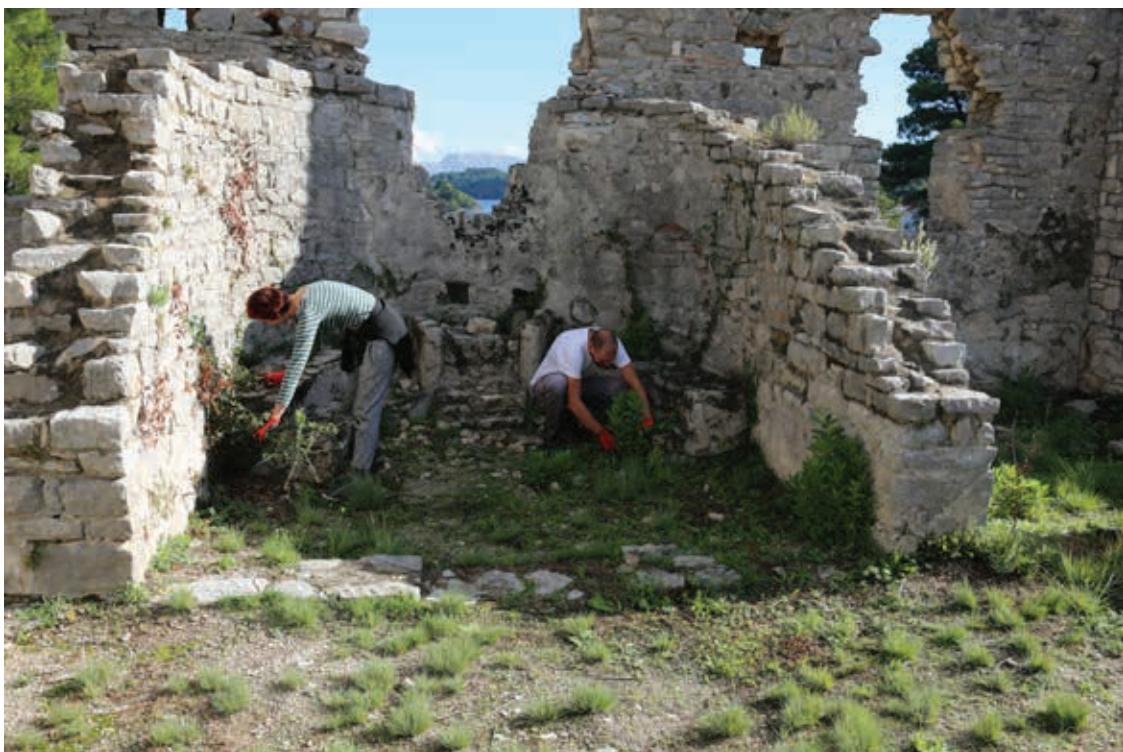
*Postupak uklanjanja raslinja u zoni pretzbiterija*

Uklanjanje raslinja je obavljeno najprije mehanički, a zatim su zidovi i podnica tretirani herbicidima. Nakon zimskih mjeseci, u drugoj fazi smo i dodatno isčistili organske slojeve na podnici, te mjestimično prije žbukanja isprali vodom.

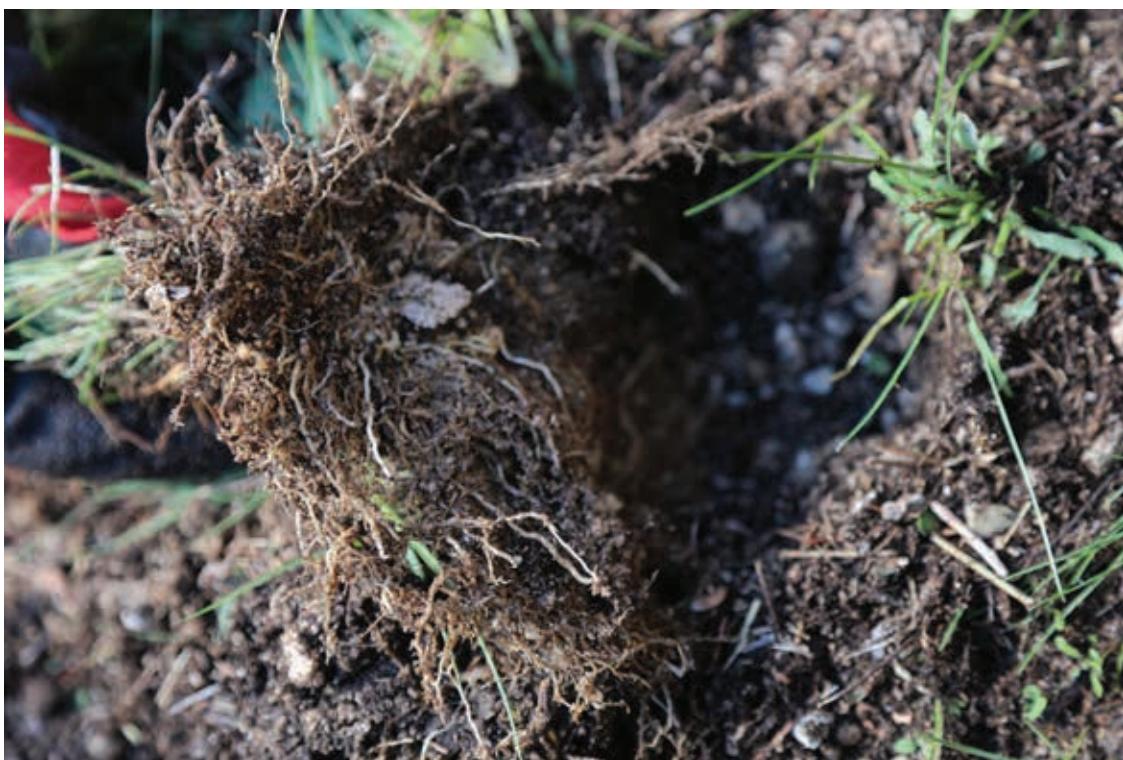
Tijekom čišćenja raslinja i mahovine uvidjeli smo kako žile raslinja dugoročno razlažu podnicu i da se takvi prostori ne smiju nakon iskopavanja ostaviti bez zaštite i konzervacije.

*Oštećenja podnice urastanjem korjenja u strukturu*

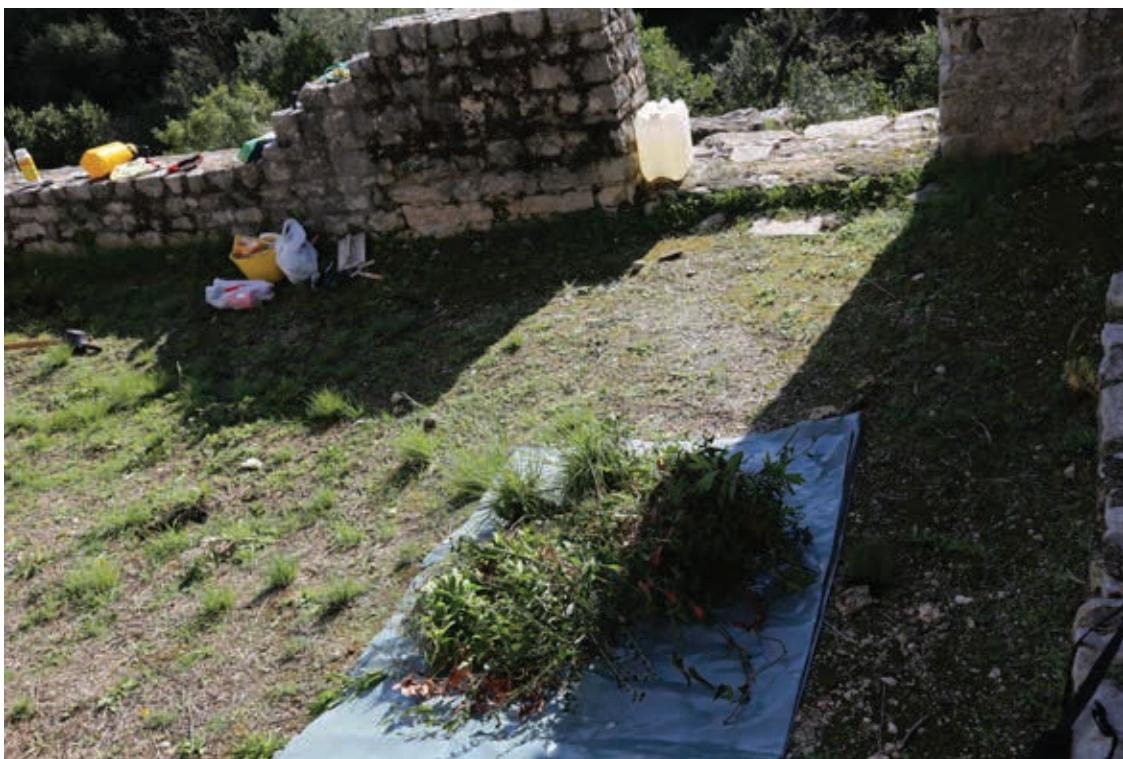
*Podrezivanje raslinja - čupanje bi dodatno oštetilo strukturu podnice*

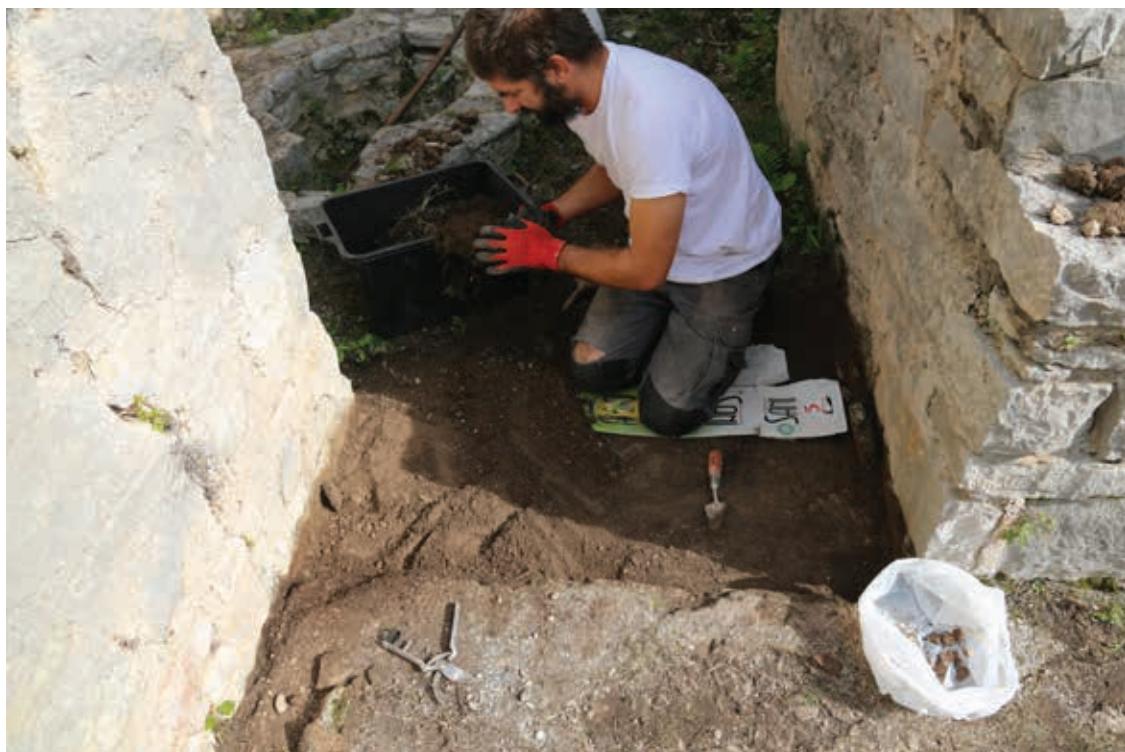
*Prostor krstionice, čišćenje sloja raslinja i humusa*

Žbukanje krstionice odnosilo se na porubljivanje sačuvanih slojeva žbuke i učvršćivanje kamena koji su izgubili sloj žbuke kao vezivo. Nakon ispiranja mahovine i pljesni učvrstili smo oslabljene djelove kamene građe, podžbukali djelove koji su izgubljeni u zoni dodira krstionice sa podnicom, te podrubili sačuvanu žbuku u unutrašnjosti krstionice. Podrubili smo također i eliptoidni žbukani otvor uz krstionicu kao i dio praga preko koga se izlazi na zapadnu stranu bazilike.

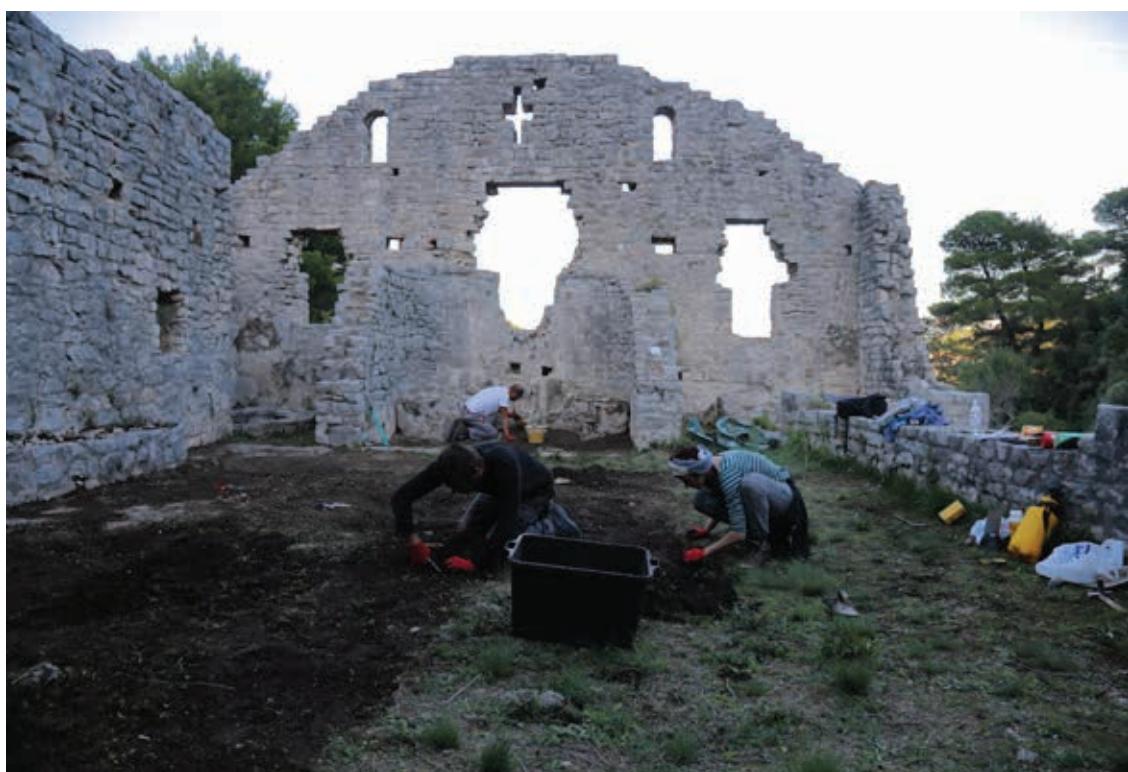
*Opseg radova uklanjanja humusa, trave, mahovina - organskih materijala koji potiču obrastanje i propadanje podnice*

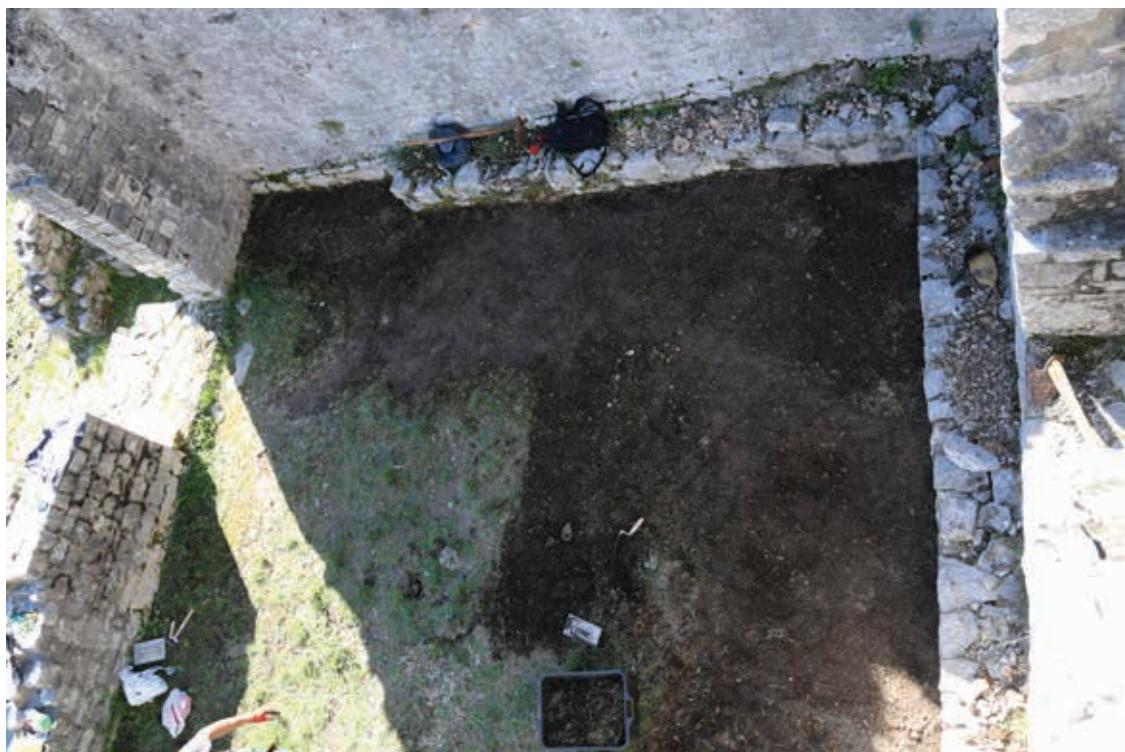
*Opseg radova uklanjanja humusa, trave, mahovina - organskih materijala koji potiču obrastanje i propadanje podnice*

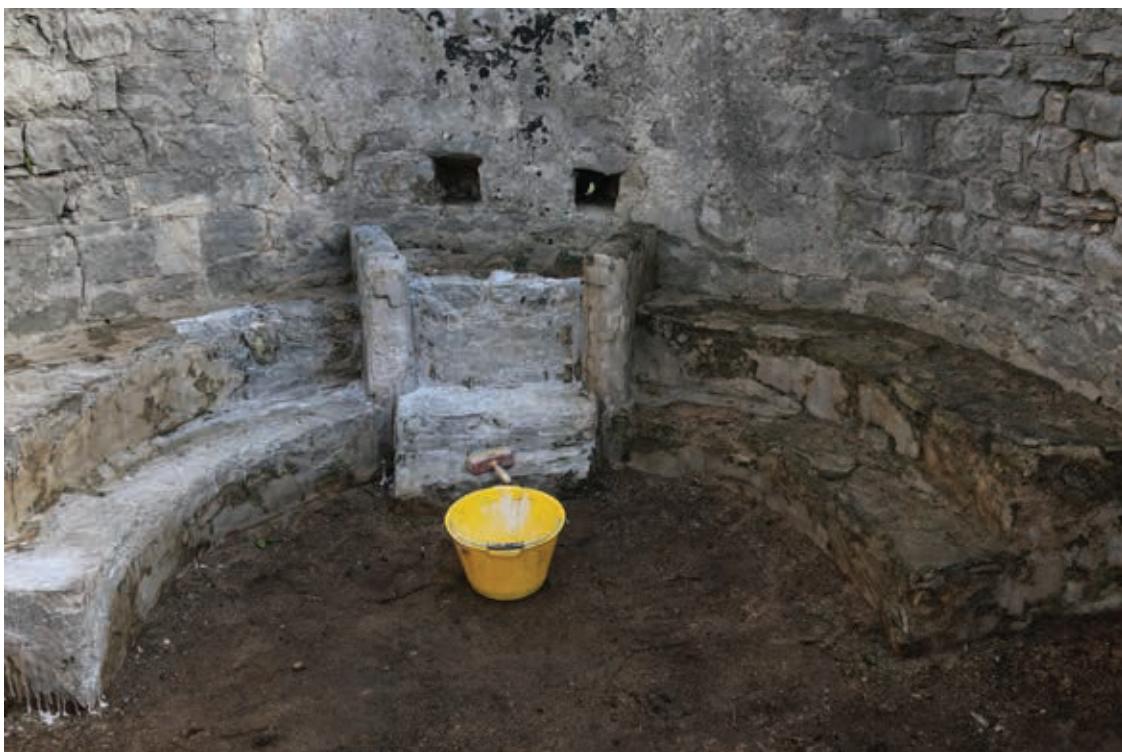
*Proces konsolidacije i žbukanja subselie*

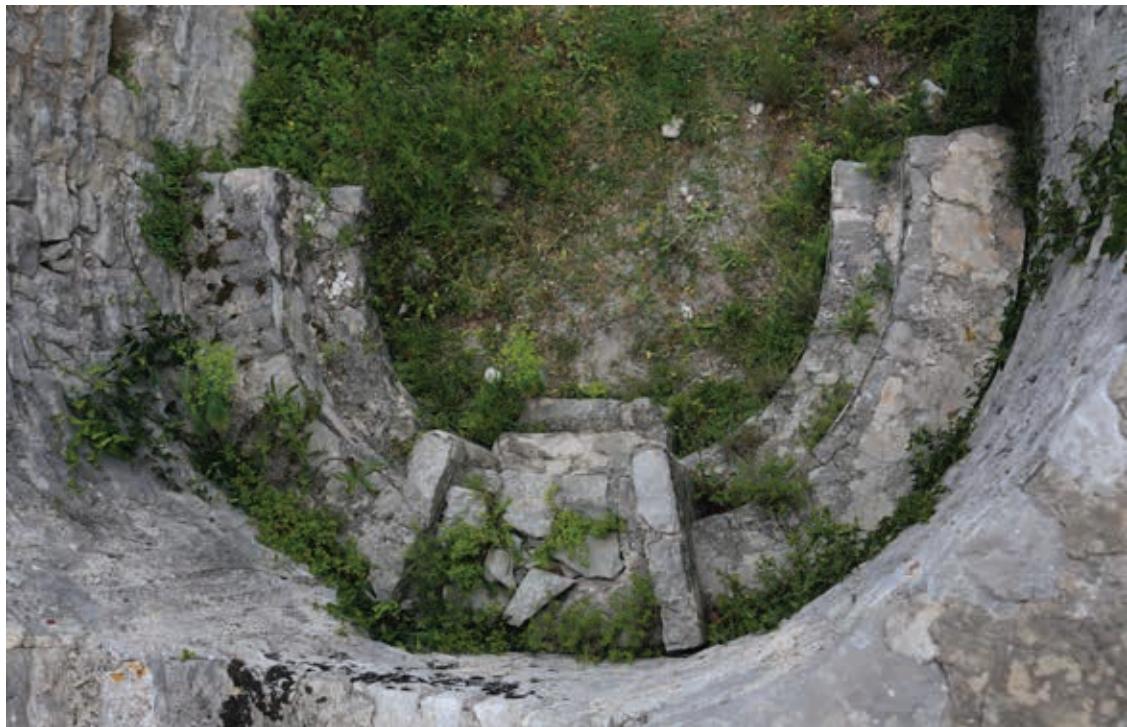
*Subselia, zatečeno stanje i stanje nako provedenih konzervatorsko restauratorskih radova 2017. godine*

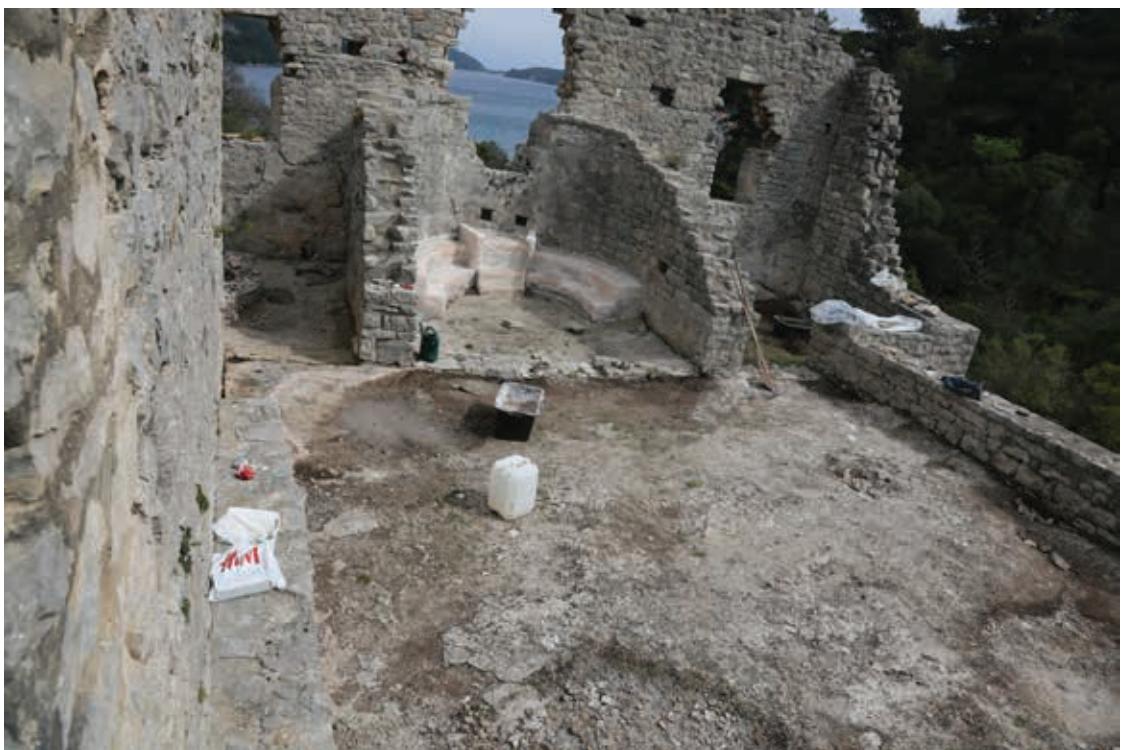
*Vidljivi rezultati čišćenja i herbicidne zaštite podnice nakon dvomjesečne stanke.*

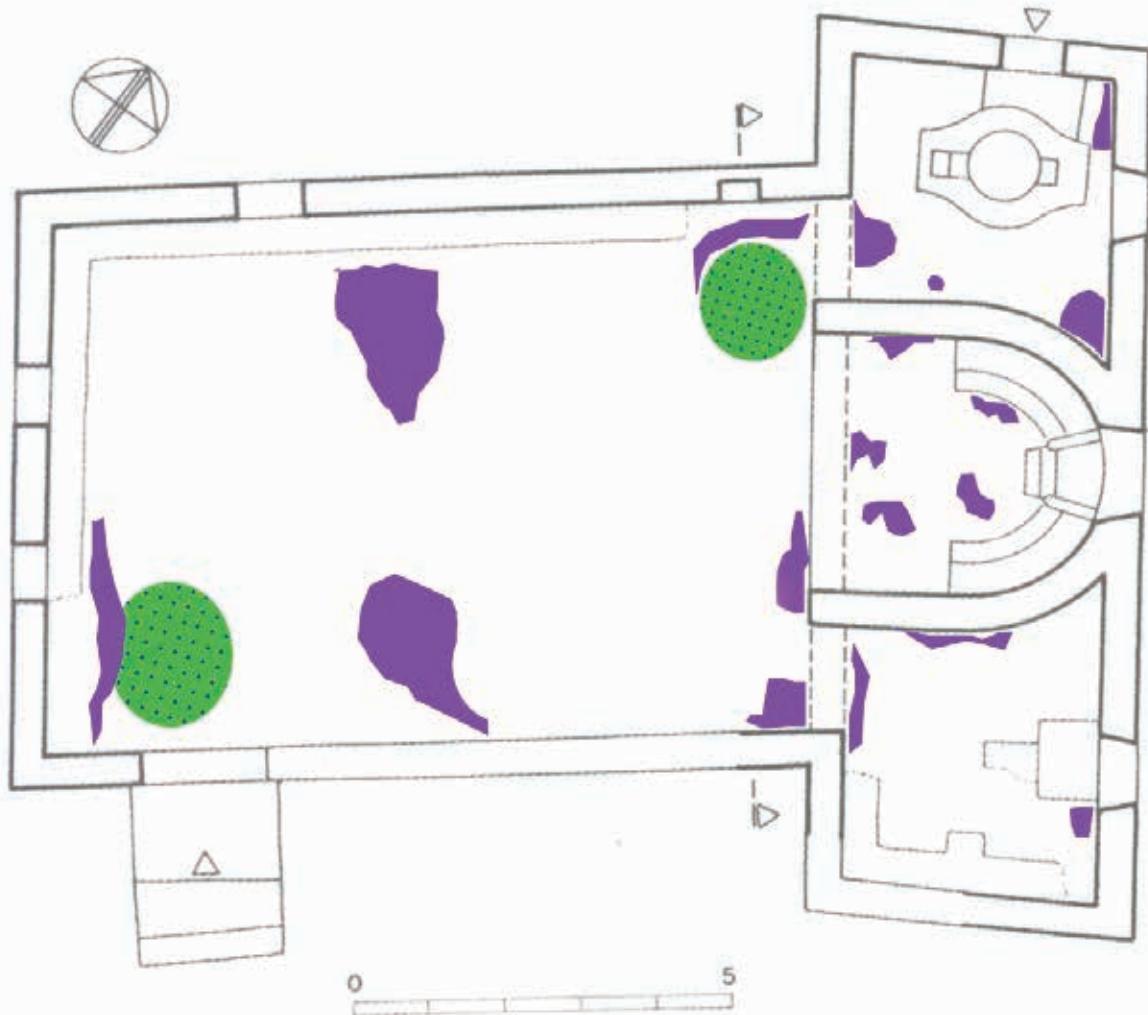
Shema stanja podnice

Na mjestima uleknuća razlike nivoa su i do 30 cm. Tu su se dogodile pukotine po rubu udubine koje smo ispunili osutim granulama podnica nakon ispiranja organskih tvari u humusu i zemlji, a rubove smo opšili restauratorskom žbukom.

Jugoistočni bočni prostor pastoforije ima najbolje sačuvanu podnicu iako je u cijelini udubljena kao žlijeb koji se stvorio na pozicijama kanala za odvod. Grafički smo označili mjesta značajnijih oštećenja podnica.

Oštećena podnica

Uleknuta podnica

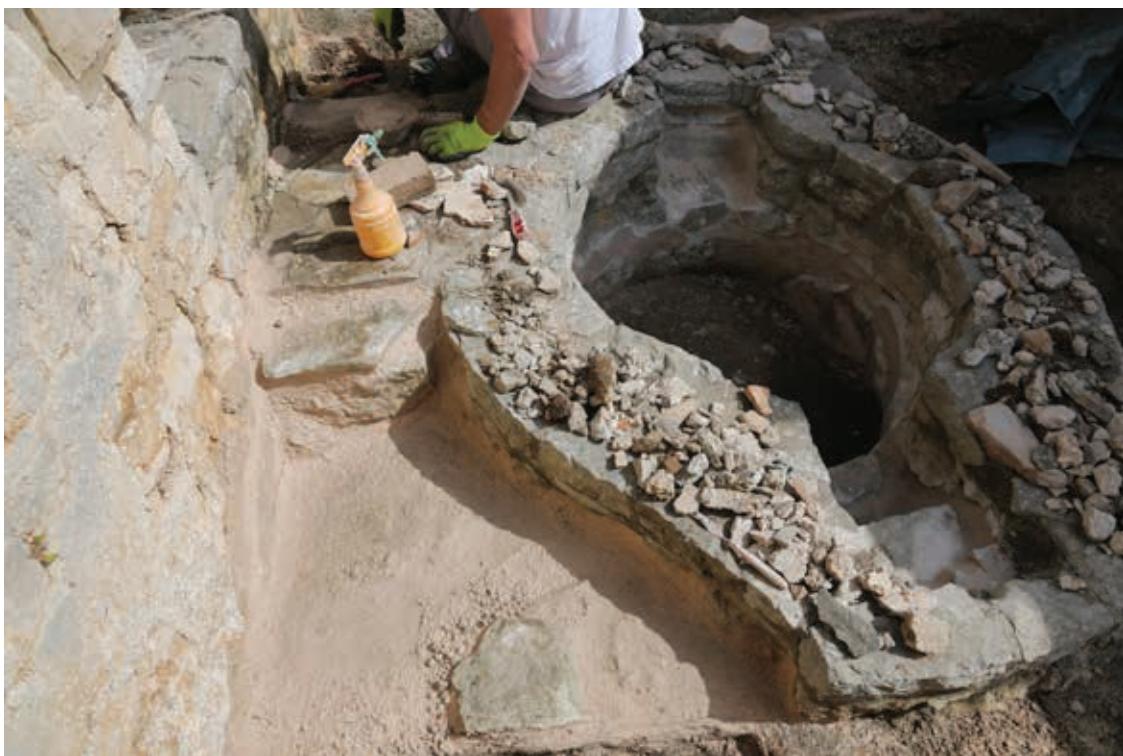
*Proces konsolidacije žbuke u pastoforiji*

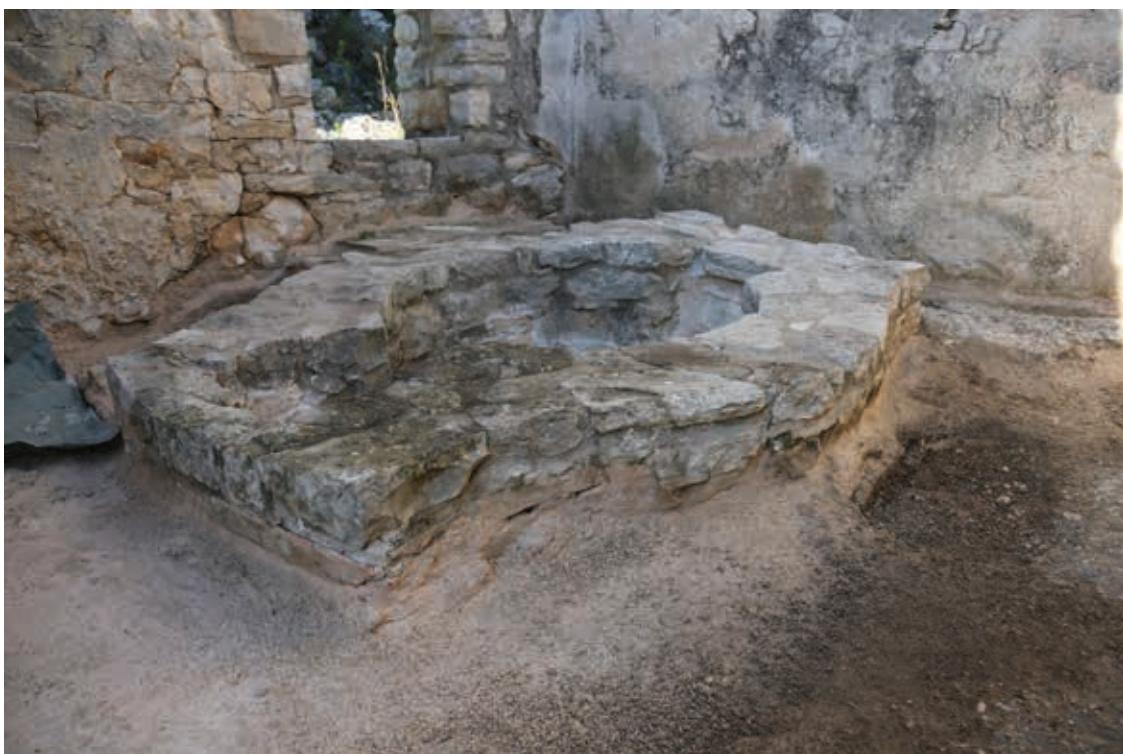
*Proces konsolidacije žbuke u pastoforiji*

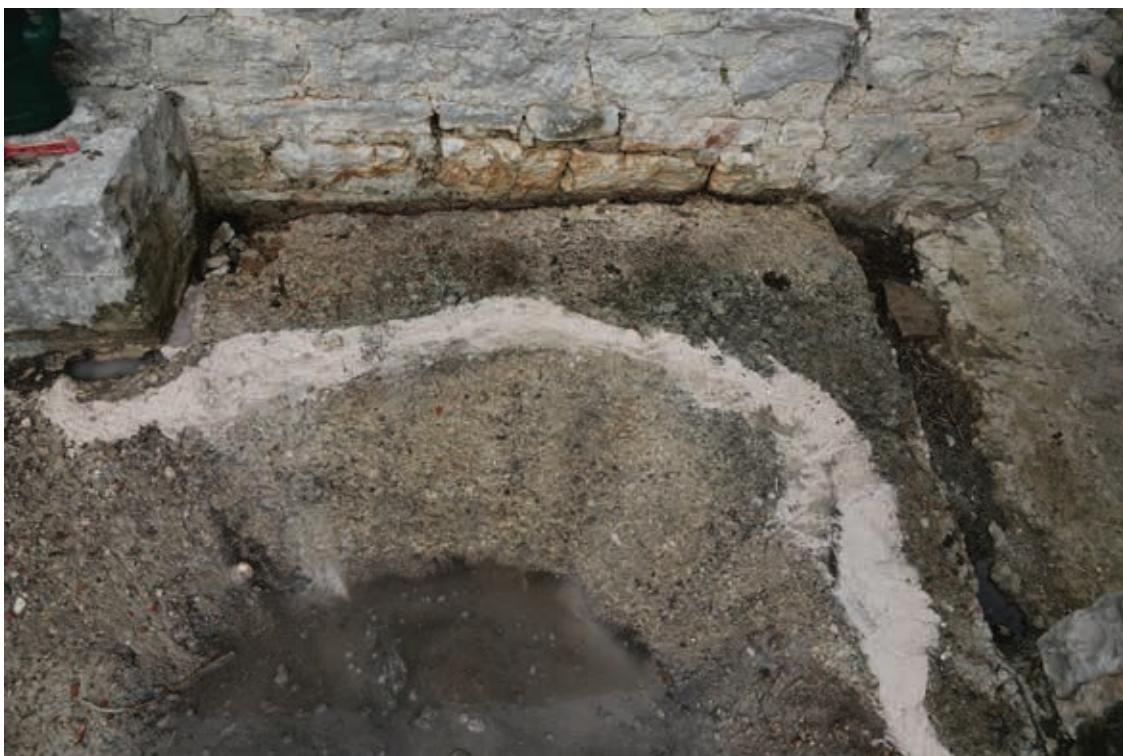
*Konsolidacija očuvane podnice*

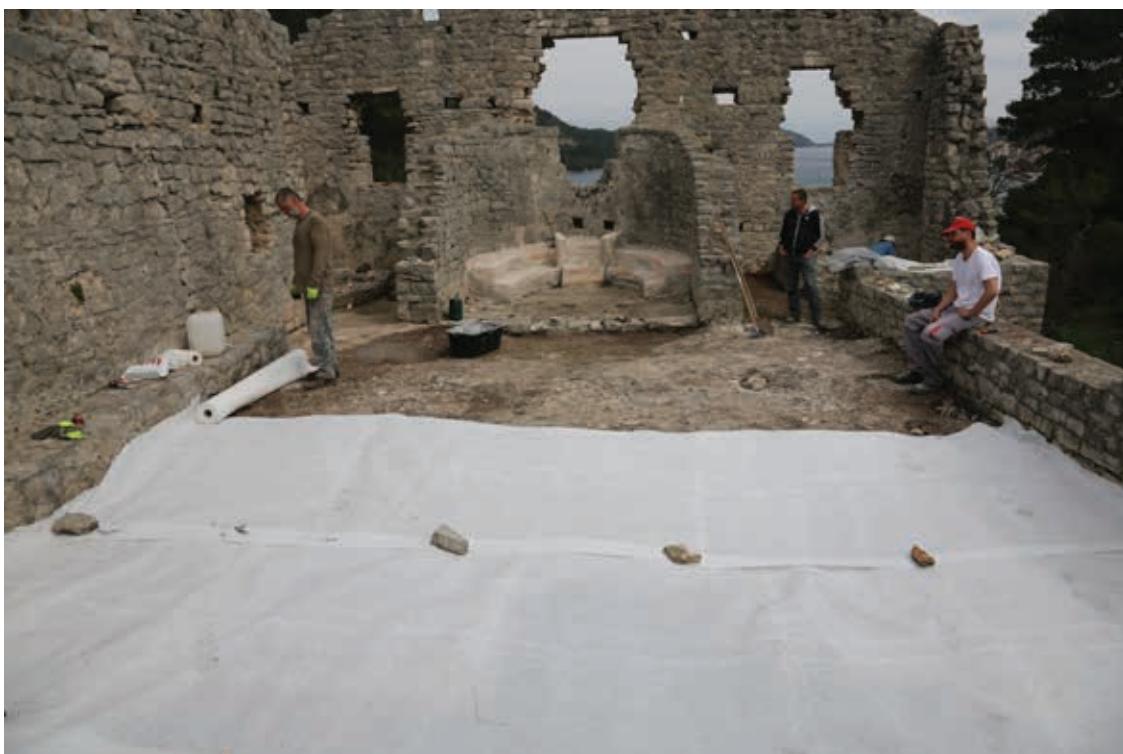
*Polaganje geotekstila*

Nakon čišćenja i sanacije podnica je prekrivena geotekstilom te ispunjena lokalnim drobljenicom-tamponom s Mljeta koji smo nasuli u visini od 10 -20cm ovisno o udubljenjima na podlozi.
