**ZÁVAZNÝ BULLETIN č.
S VLIVEM NA BEZPEČNOST**

**EV97-028a R1 SR
SPORTSTAR – 030a R1 SR
Harmony ELSA-008a R1 SR**

- 2. DŮVOD:** Nedostatečné zasunutí čepů náhonu vztlakových klapek do vodítek v klapkách může způsobit opotřebení vodítek a následně provozní problémy. **V krajním případě může dojít k ztrátě říditelnosti klapek.**

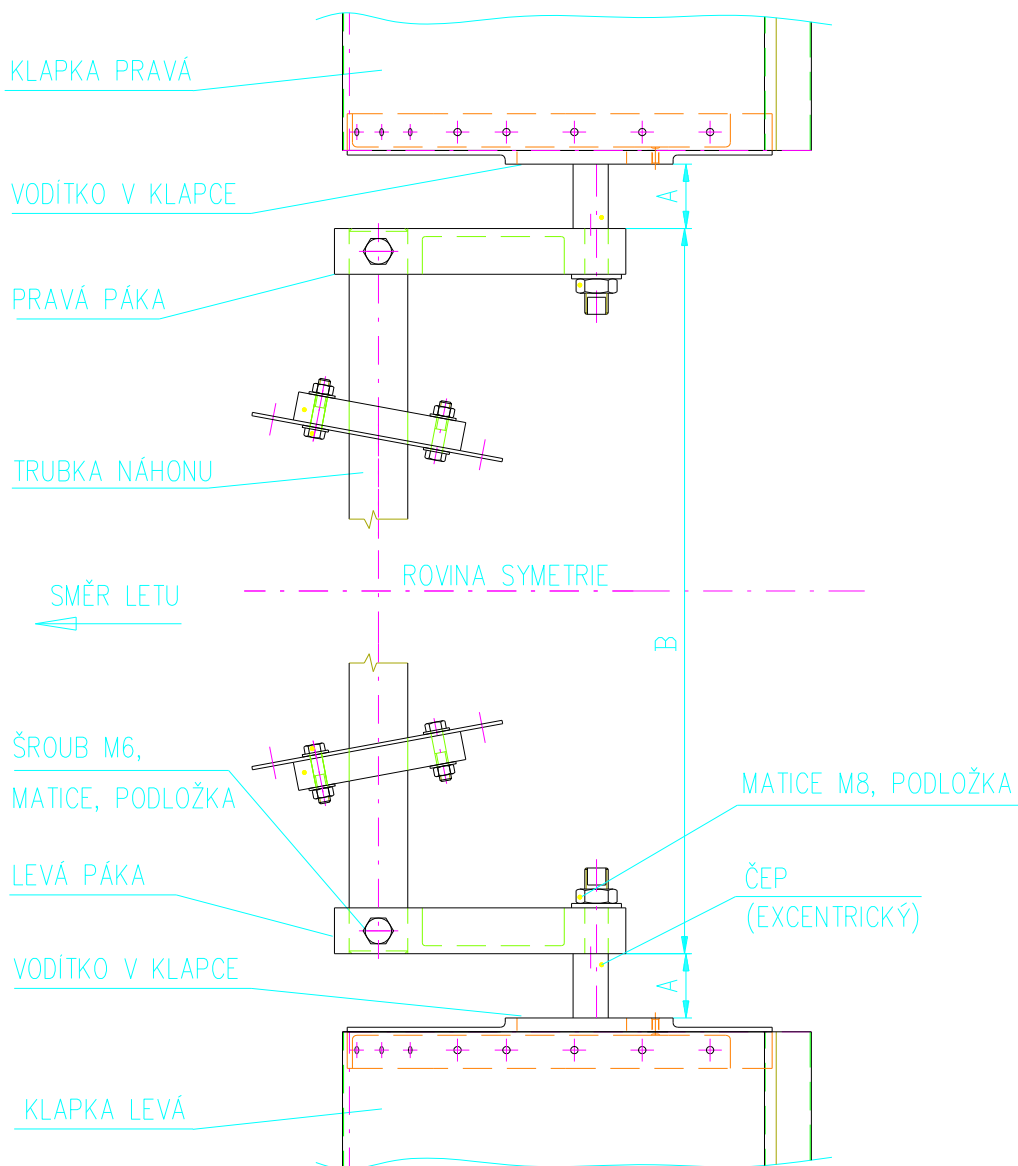
Obr. 1

Podle obr. 1 zkontrolujte vůli (světlost) mezi pákou náhonu s čepem a nejbližší plochou vodítka v žeburu klapky – **rozměr A**. Tuto vůli kontrolujte u každé klapky, vždy při plné výchylce klapky 50°.

Zasunutí čepů je vyhovující, pokud je rozměr A menší než 17 mm.

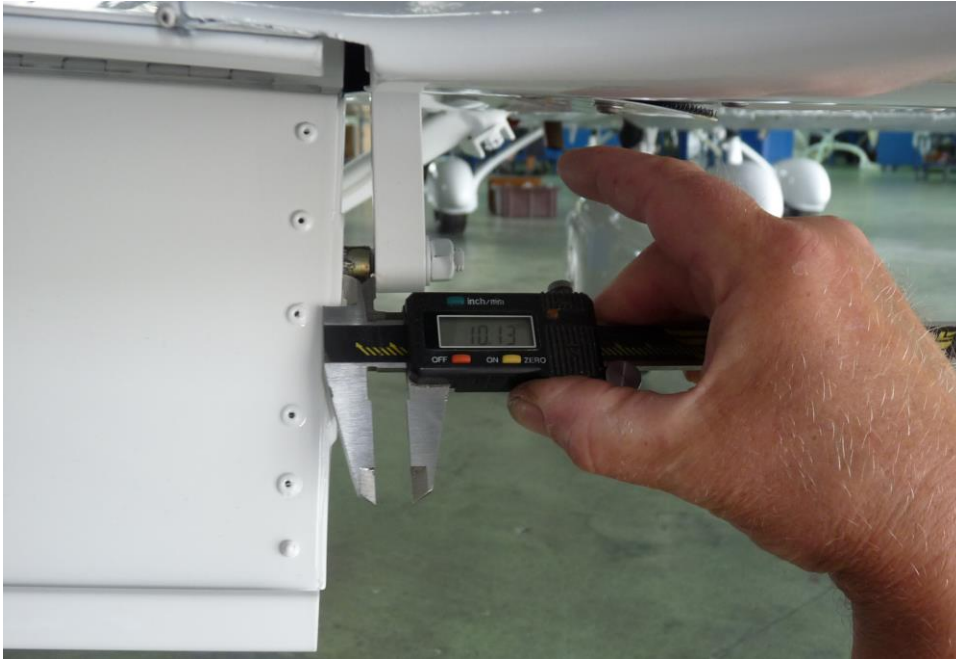
Obr. 2 – Měření rozměru A u levé klapky.

Pokud je naměřen **rozměr A větší než 17 a menší než 20 mm**, postupujte dále podle bodu **1.2**, pokud je naměřen **rozměr A větší než 20**, postupujte podle bodu **1.3**.

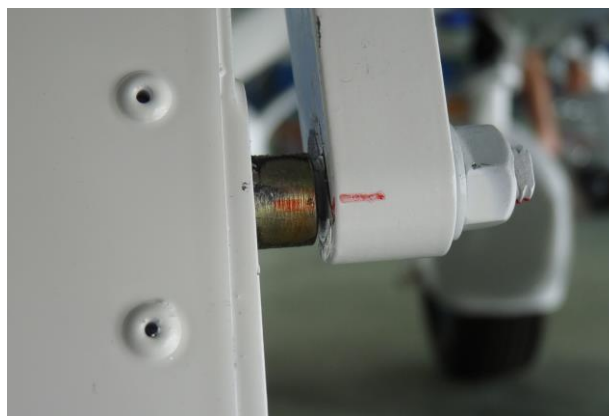
Obr. 3 – Označení polohy natočení čepu

1. Podle obr. 3 označte polohu natočení čepu (čep je excentrický). Označení proveďte nesmazatelným fixem, značkami umístěnými proti sobě na čepu a na páce.
2. Uvolněte matici zajišťující čep.
3. Čep vyšroubujte o 1 až 2 otočky. Dbejte toho, aby značky na čepu i páce byly umístěny proti sobě. Tím se zvětší vůle mezi osazením čepu a pákou - viz obr. 4. Tato vůle nesmí překročit hodnotu 3 mm.

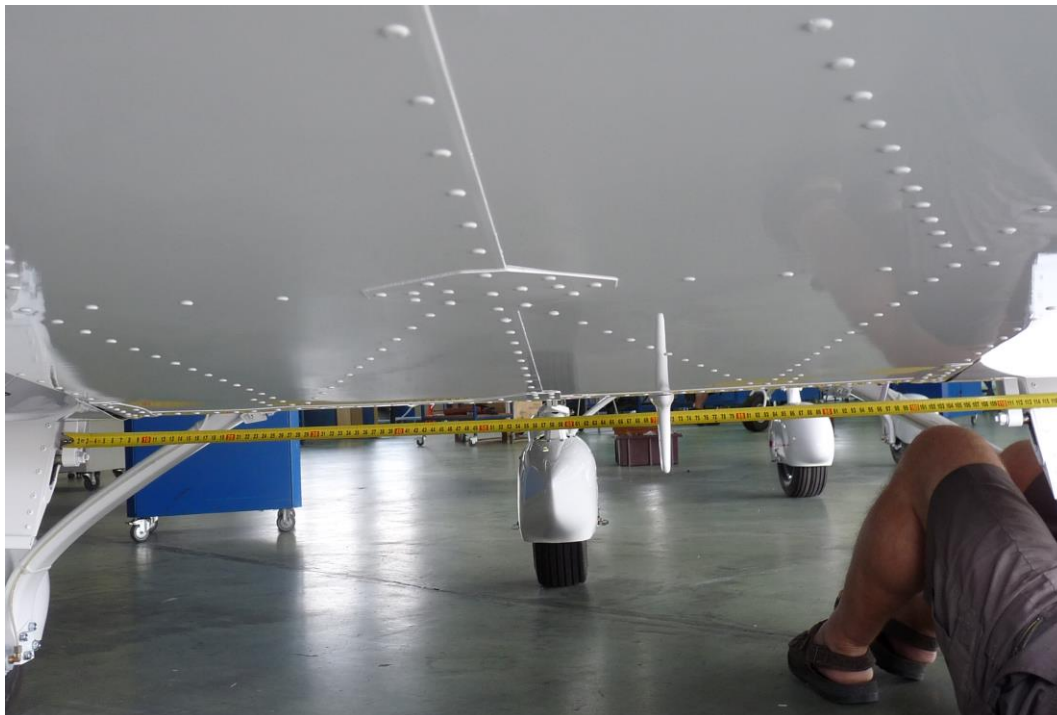
Pokud je naměřen rozměr A větší než 20 mm, pokračujte změřením vzdálenosti mezi vnějšími okraji levé a pravé páky s čepem – **rozměr B** podle obr. 5, 6, 7.

Obr. 5 – Měření rozměru B

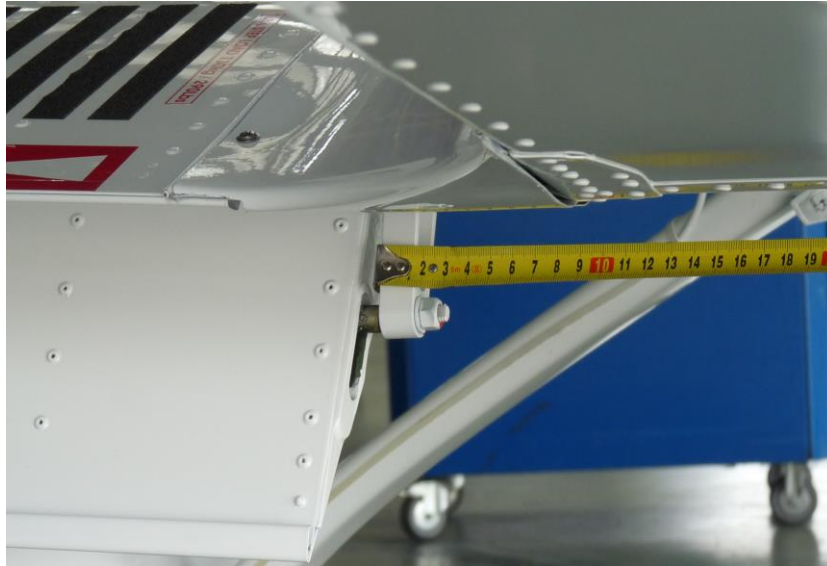
Obr. 6 – Měření rozměru B

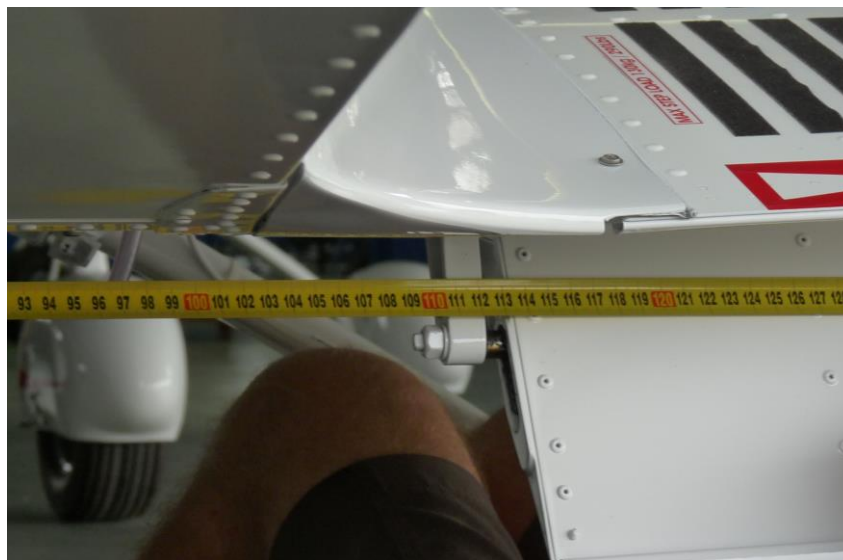
Obr. 7 – Měření rozměru B.

Neprodleně kontaktujte výrobce a sdělte mu naměřené hodnoty rozměrů **A** i **B**. Dodejte výrobcí také snímek páky s čepem na konci a sdělte, zda má páka výztužné žebro na okraji nebo uprostřed. **Výrobce následně stanoví postup k opravě** nevyhovujícího stavu (např. odkazem na příslušný bod bulletinu), případně pošle v nejkratším termínu díly potřebné pro opravu. **V provozu pokračujte až po provedení opravy dle instrukce výrobce.**
