UMJETNIČKA RADIONICA ŠARENA JEZERA

IZVJEŠTAJ  
KONZERVATORSKO RESTAURATORSKI  
RADOVI  
CRKVA GOSPE OD ŠPILICE  
FRANJEVAČKOG SAMOSTANA NA LOPUDU

konzervator-restaurator  
Ana Požar Piplica

DUBROVNIK 2020.

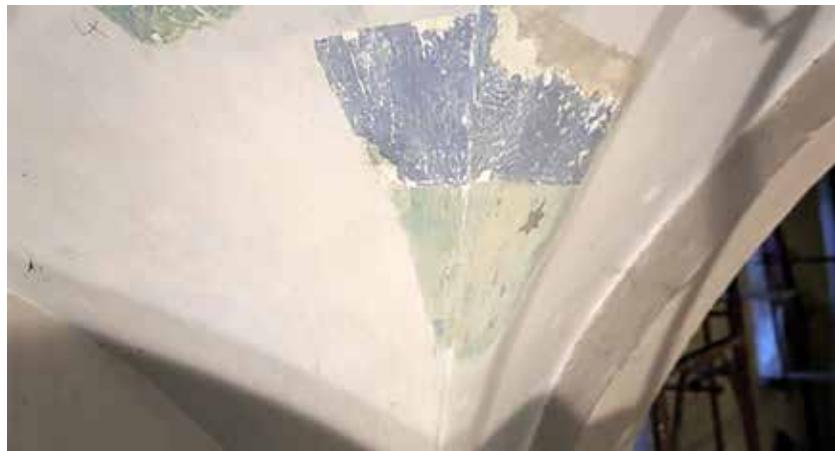
*svod svetišta, ustanovljeni slojevi oslika*

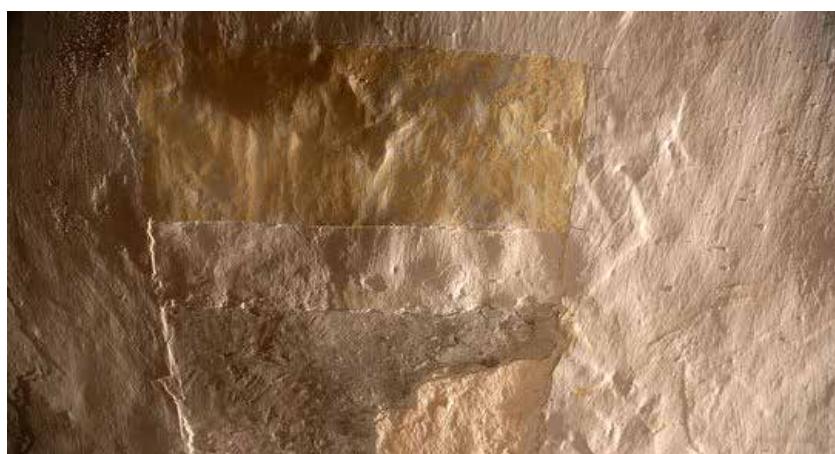
*izvorna žbuka, reljef površine pod kosim svjetлом*

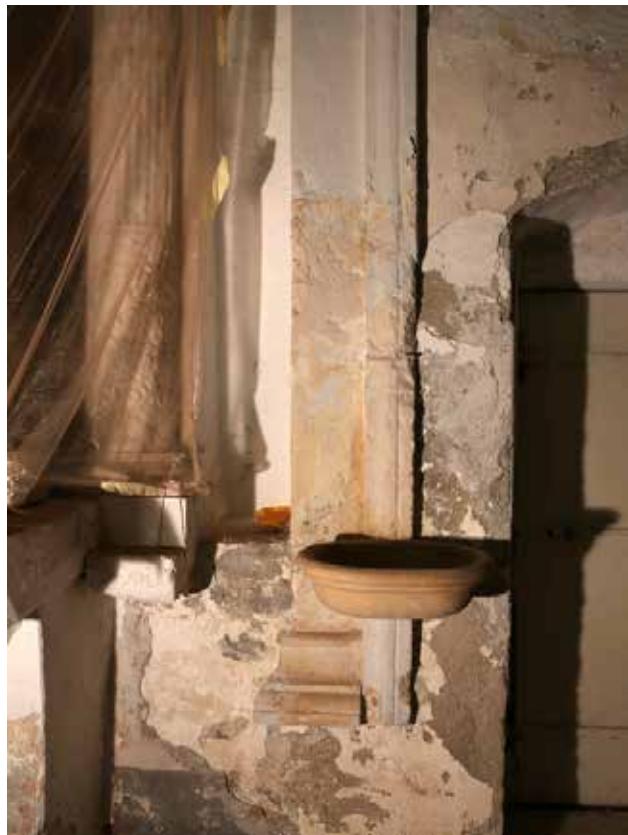
*detalj oštećenja; isoljavanje na južnom zidu razara površinu žbuke i kamena*

Sol u zidovima sudsudbina je ove crkve zbog njenog položaja. Kao takva ona će trebati stalnu brigu i održavanje. To znači da ovakav objekt treba obavezno žbukati vapnenom žbukom koja mu omogućuje ujednačeno primanje i otpuštanje vlage.

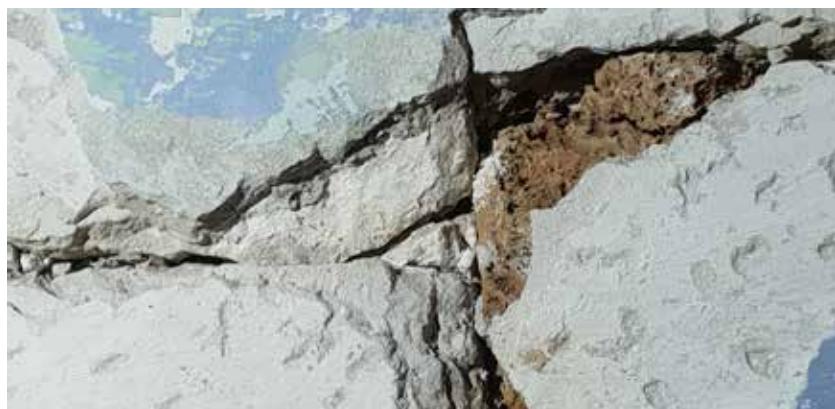
svod svetišta detalj oštećenja; vidljiva građa kamena, sedre te slojeva žbuke

Vлага je češće prodirala u stope svoda tako da je žbukani sloj bio oštećen u tim rubnim zonama dok je središnji dio svoda bio u dosta dobrom stanju. Dva slikana sloja koja pripadaju i različitim razdobljima definirali smo kao razdoblje 18. te 19. stoljeća. Raniji slikani sloj je ornamentalni dekorativni prikaz, njegov pigmentni sloj je izgubio vezivo i osipa se.

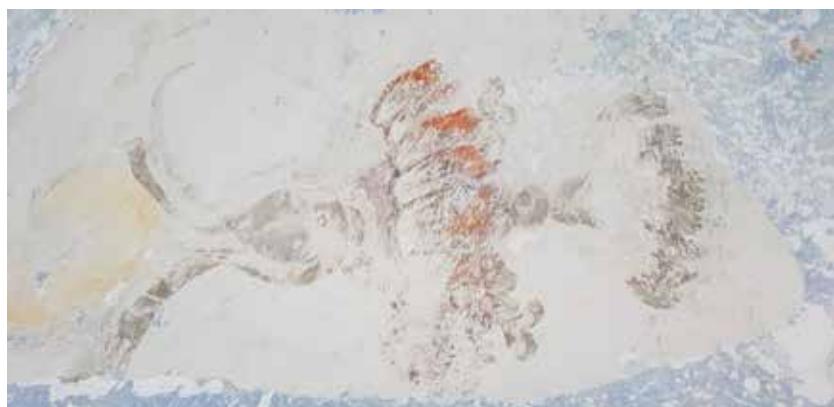
*detalj ranijeg slikanog sloja na svodu svetišta*

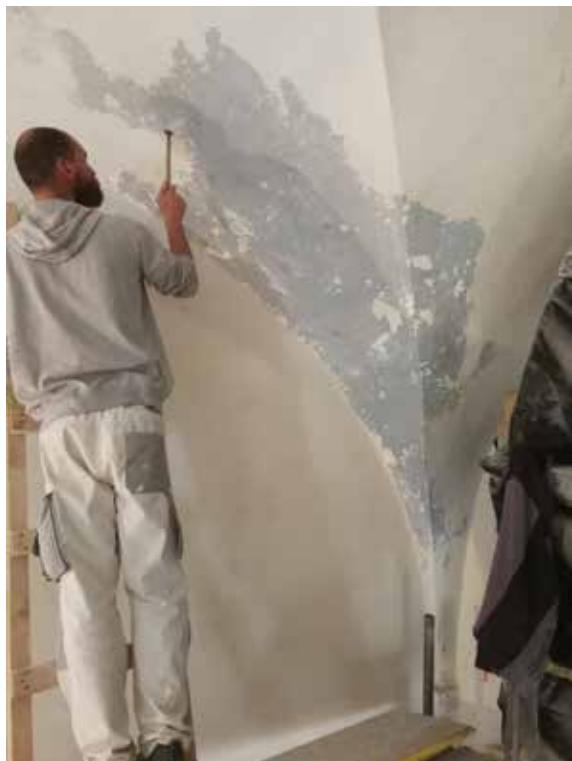
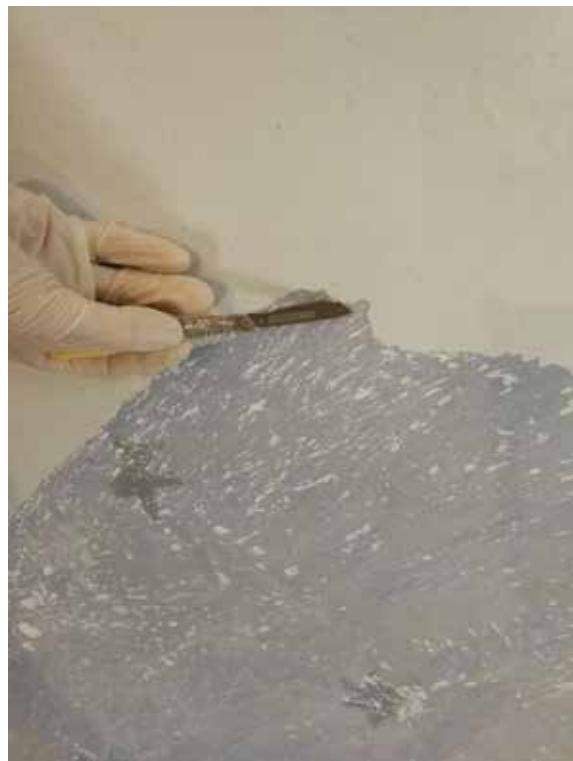
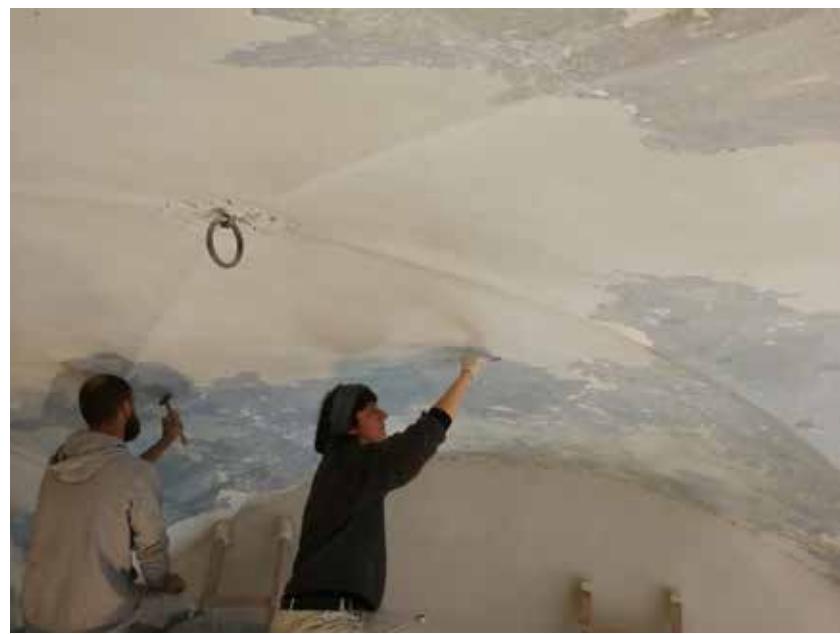
*radovi mehaničkog uklanjanja preslika*

Mehaničkim i kemijskim postupcima uklonjena su dva sloja preslika i konsolidiran sloj pigmenta. Zatim je postavljen fini tanki sloj žbuke na sva oštećena mjesta. Podloge su uglačane i pripremljene za retuš. Veće lakune smo tonirali sa više naliča plavog pigmenta i vapna. Plavi pigment je ultramarin sa malim primjesama umbre, što je česta kombinacija pri uporabi ultramarina u vapnenom vezivu, na ovaj način dobija se dubina plavog pigmenta. Nastojali smo da original bude dosta intenzivniji od rekonstruiranih dijelova svoda. Zato smo pažljivo gradili intenzitet plave kako bi razlika postojala bez narušavanja cjeline, poliptih glavnog oltara je je izuzetan zanatski uradak i sa zvjezdanim nebom to je jedna dovršena cjelina

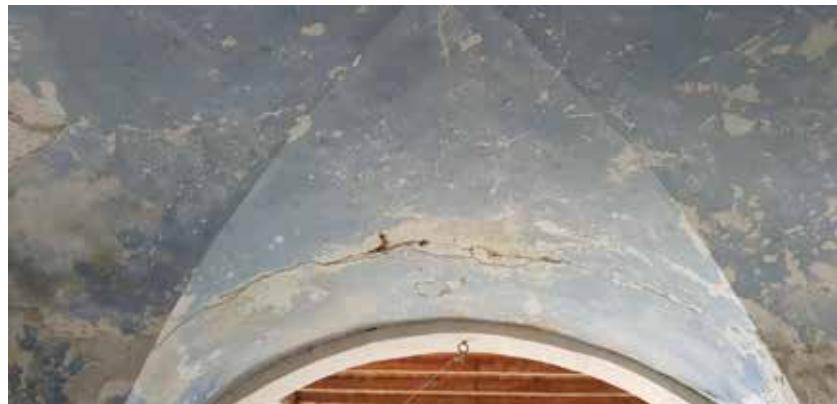
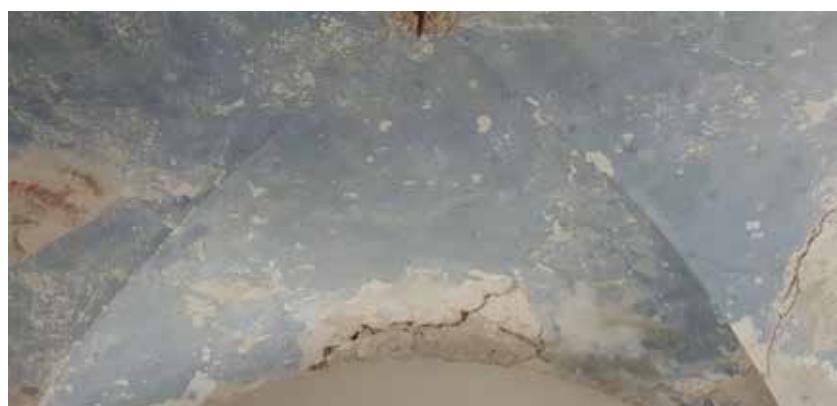
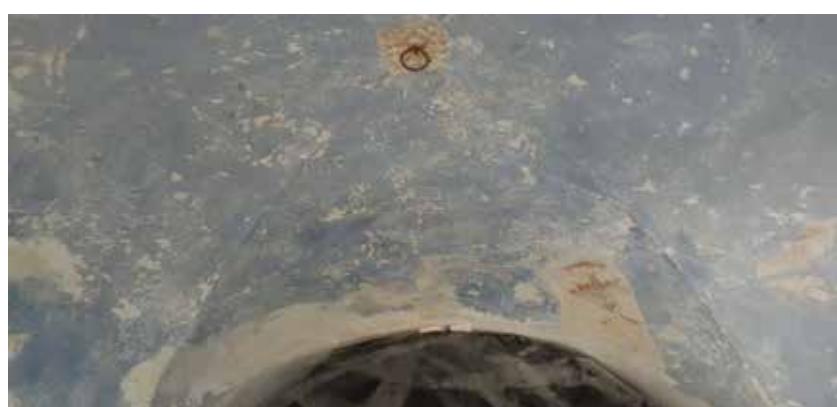
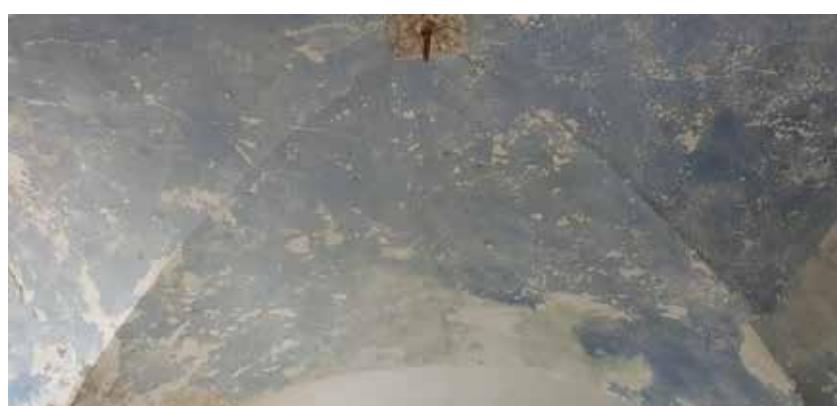
*svod nakon provedenog čišćenja naknadnih slojeva preslika*

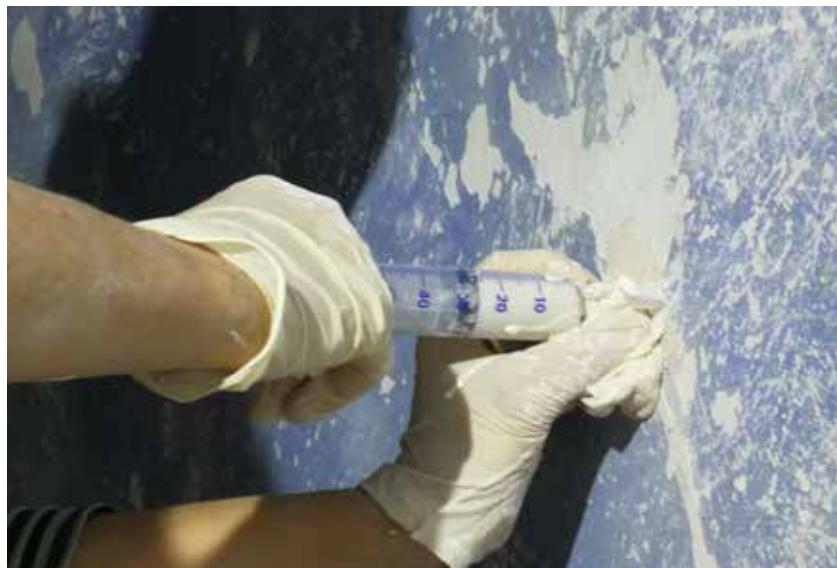
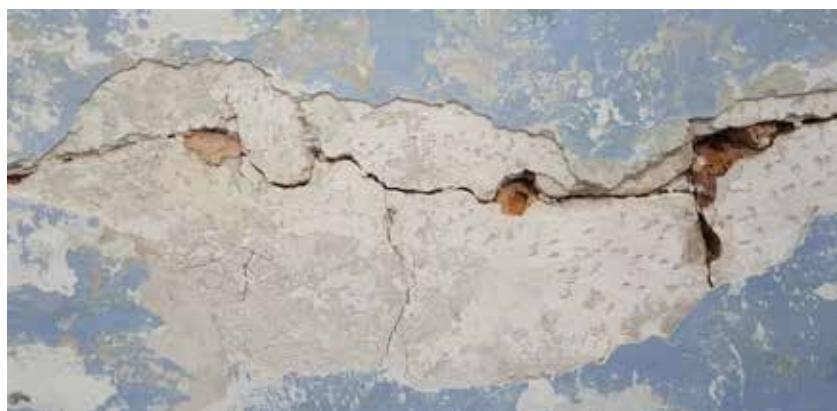
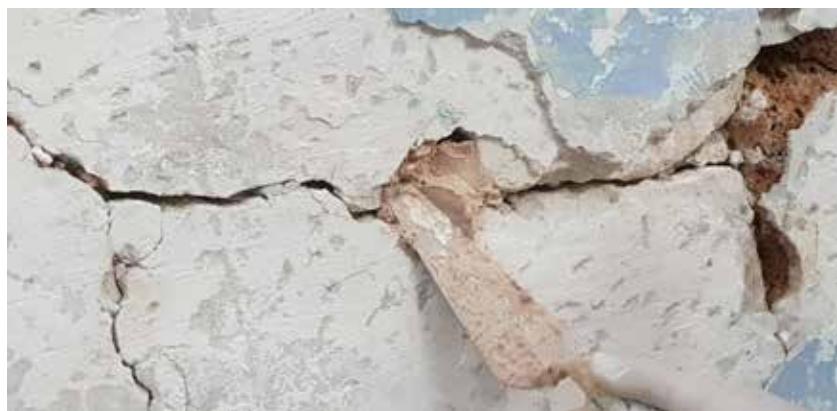
*radovi na konsolidaciji žbukanog sloja, injektiranje podbuhlina, fiksiranje pukotina*

Pripada najvjerojatnije kraju 18. stoljeća, kasniji slikani sloj je danas prezentirani sloj zvjezdanog neba. Nakon uklanjanja naknadnih zakrpa i oštećene žbuke uslijedilo je žbukanje lakuna novom žbukom. Oslabljeni žbukani sloj je učvršćen, a pukotine injektirane i zažbukane.

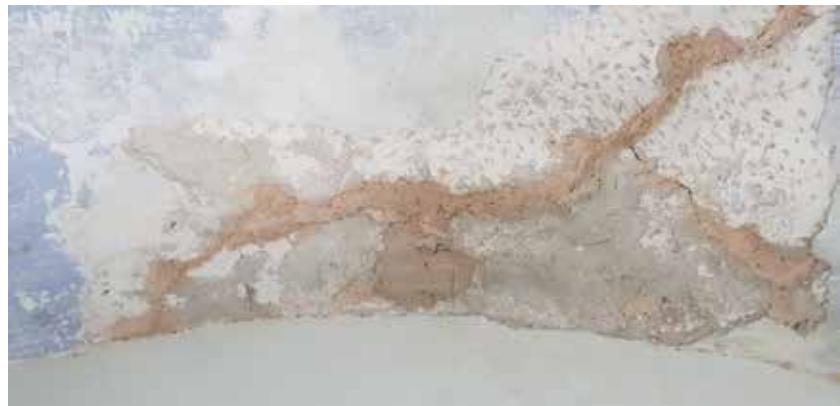
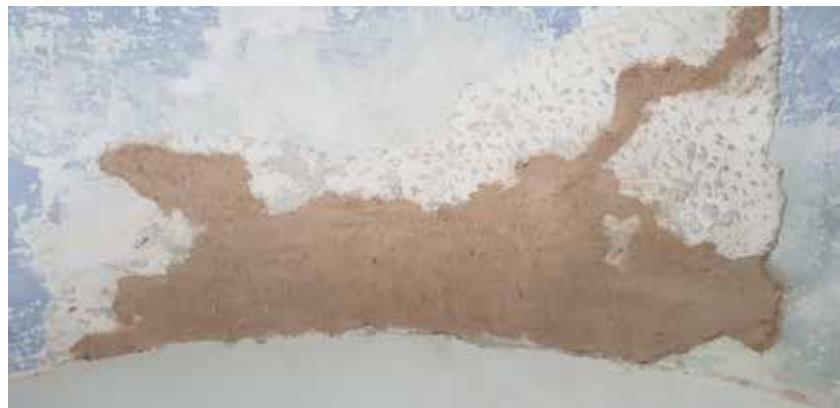
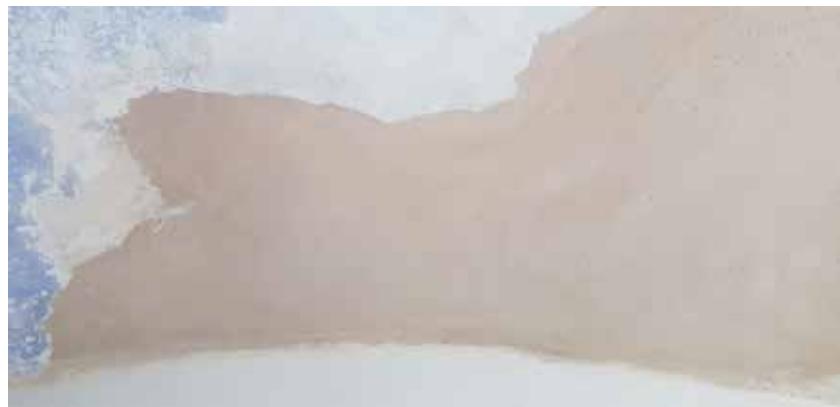
*svod, rekonstrukcija žbuke u dva sloja različite granulacije*

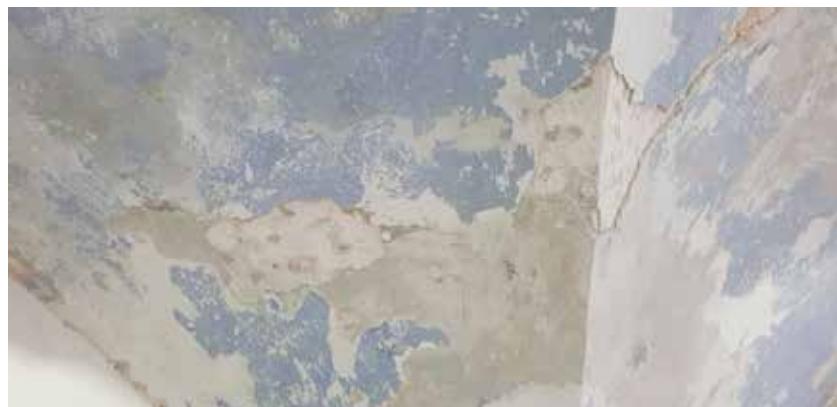
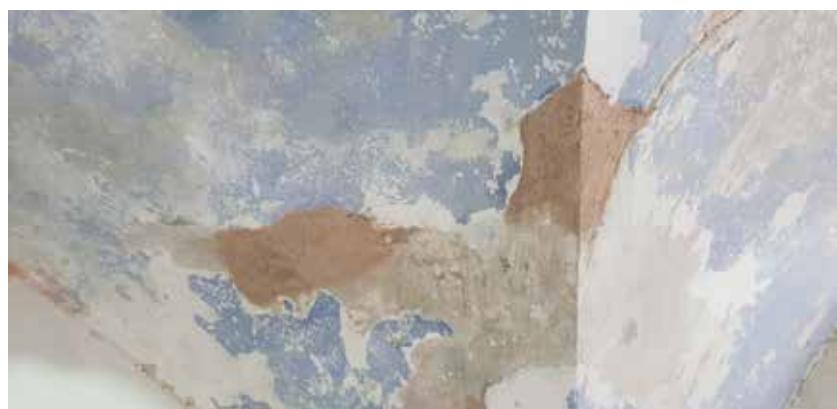
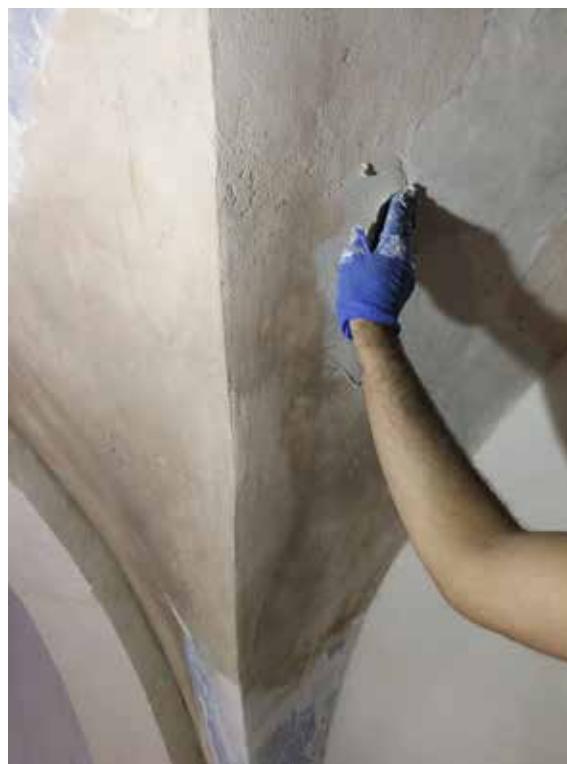
*svod, rekonstrukcija žbuke u dva sloja različite granulacije, kitanje intonaca, priprema za retuš*

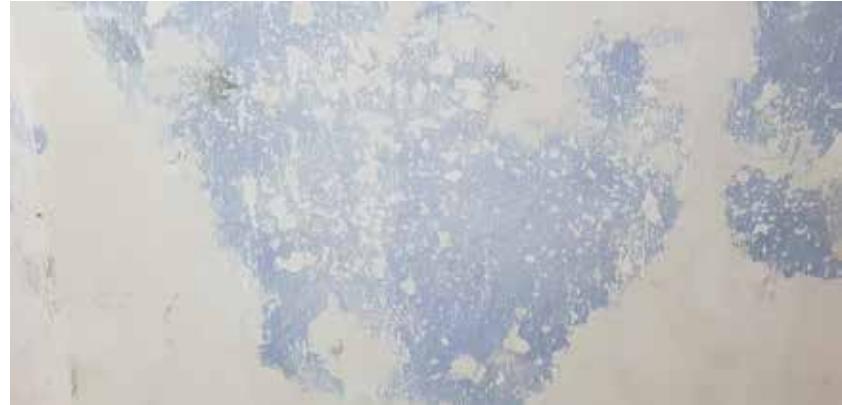
*radovi na rekonstrukciji površine intonaca, priprema podloge za retuš*

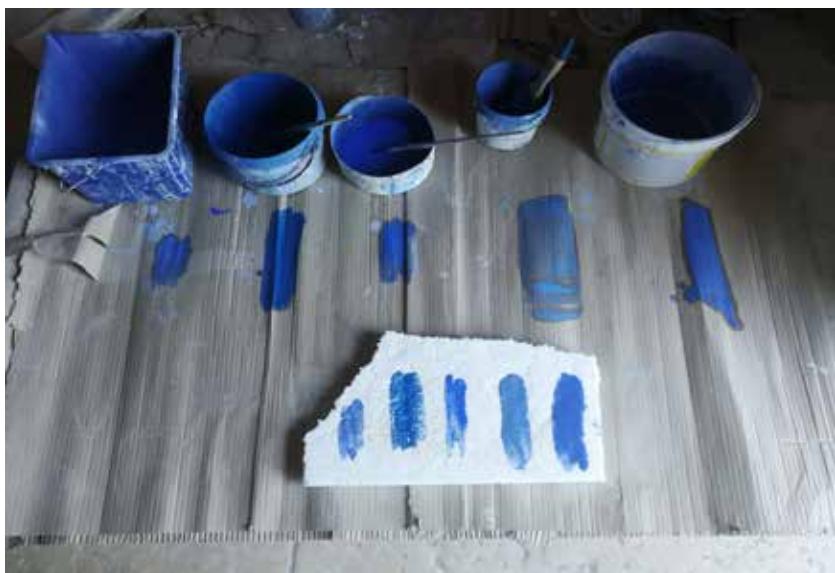
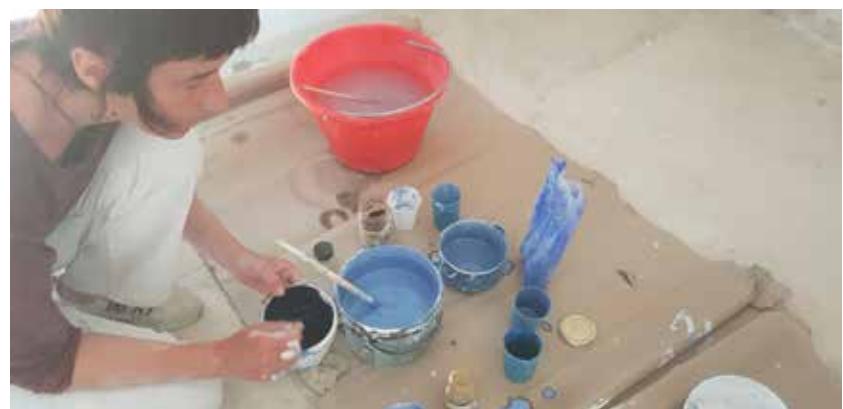
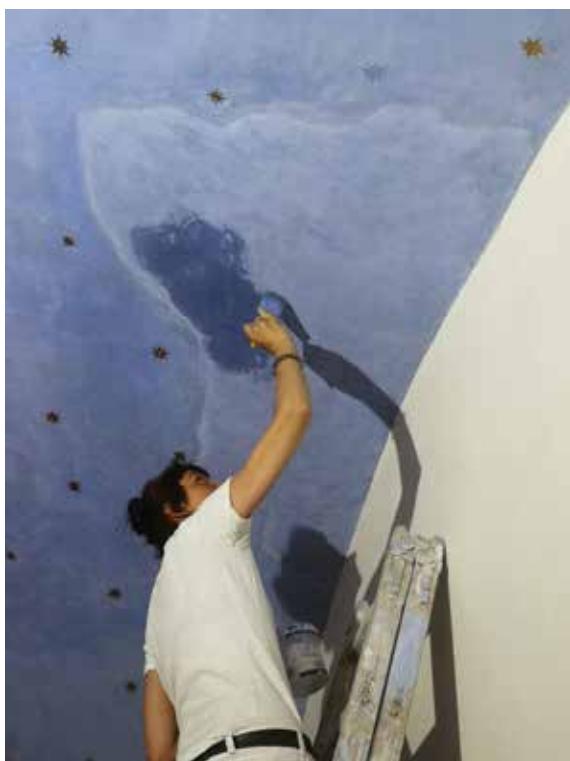
*postupak retuša svoda*

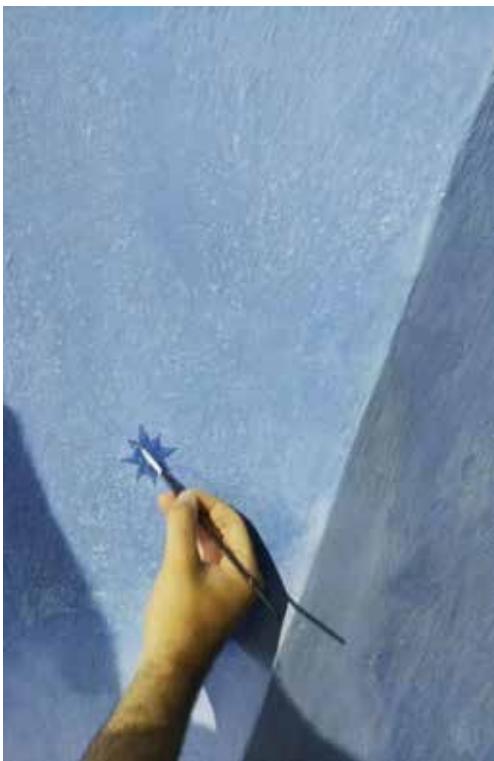
*postupak rekonstrukcije pozlaćenih zvijezda proveden je mikstionskom tehnikom pozlaćivanja.  
Na podlogu je nanošen takozvani petnaest minutni akrilni mikstion na koji su polagani 23 karatni listići.*

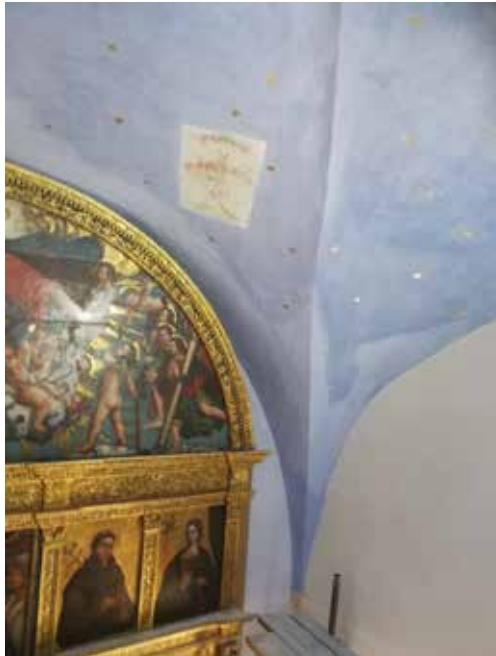
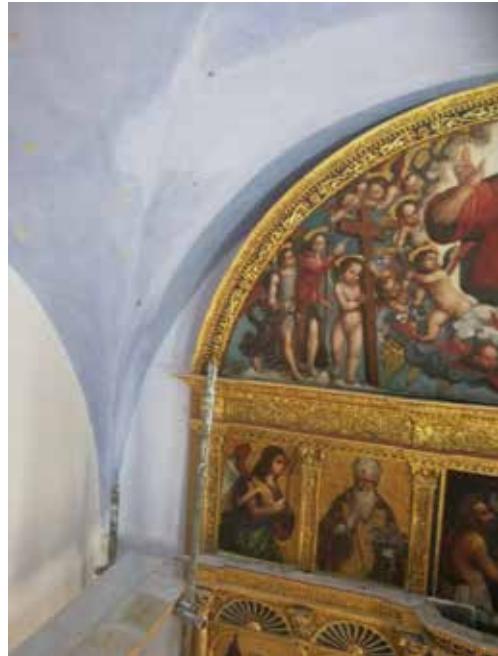
*faza retuša svoda u svetištu*

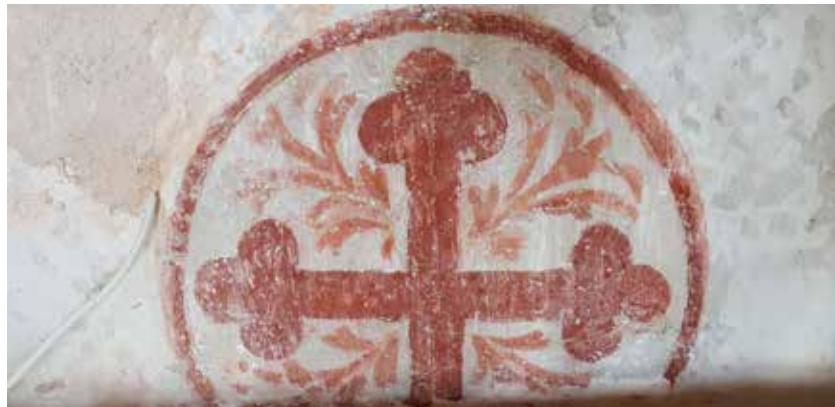
*posvetni križ, sjeverni zid centar, zatečeno stanje*

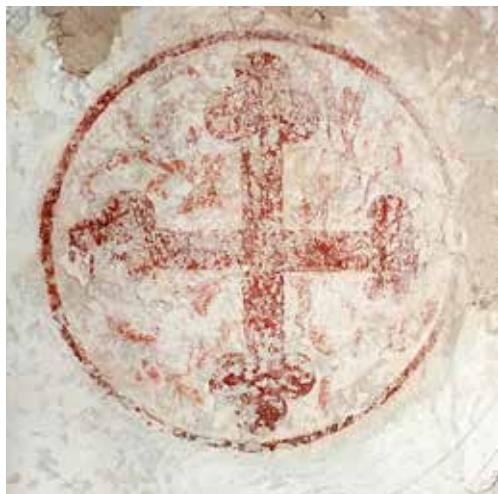
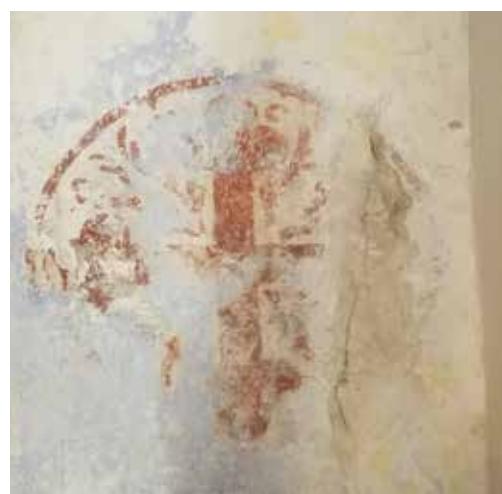
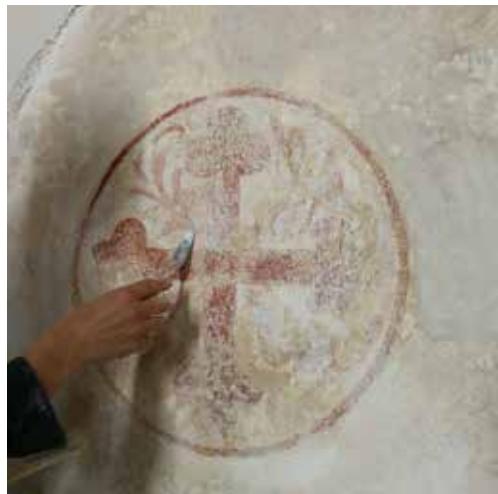
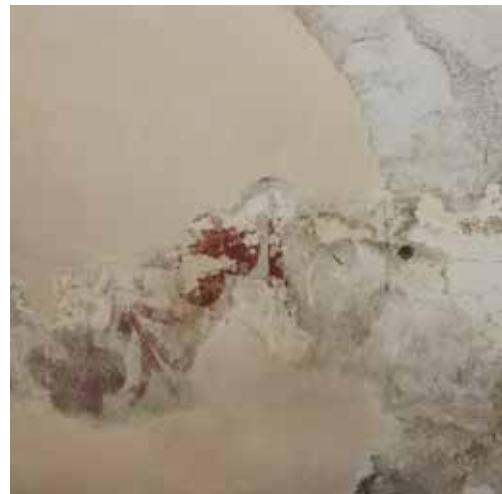
Pored dva zbog oštećenja žbuke izgubljena, te jednog koji se nalazi iza glavne oltarne pale vidljivo ih je devet. Oštećenja su u manjoj ili većoj mjeri mehanička, nastala pripremama naknadnih nanošenja žbuke.

*posvetni križevi, proces čišćenja i vrste oštećenja-*

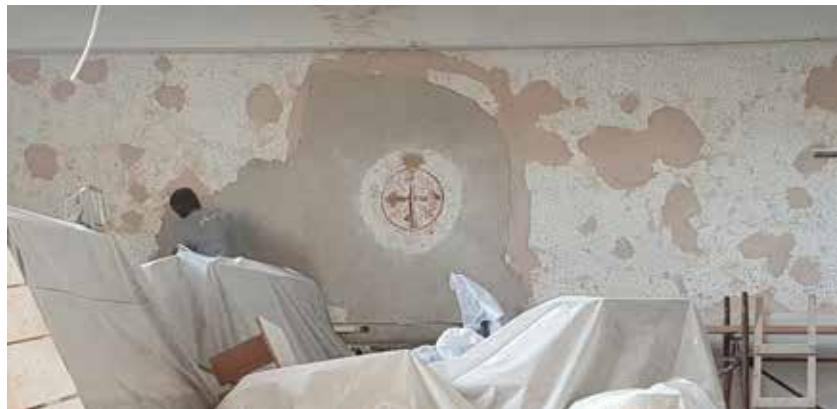
Najveće je oštećen križ do vrata zvonika na sjevernom zidu, gdje imamo osipanje i degradaciju žbukanog i slikanog sloja zbog prodora vlage. To je mjesto baze zvonika i vjerojatni razlog češćih oštećenja i popravaka. Križ na južnom zidu do ulaznih vrata, očuvan je bio u donjoj polovici, tako da je gornji dio rekonstruiran. Oštećenja na originalnom sloju žbuke na kojem su izvedeni križevi zapunjena su adekvatnom vapnenom žbukom tako da su pripremljene za sljedeći sloj intonaca, koji bi bio ujednačen i uvezan sa originalnim slojem. Nažalost od ovakve prezentacije zida se odustalo, a prema odluci nadležnog arhitekta na zidove je nanešena industrijska paropropusna-vodonepropusna žbuka.

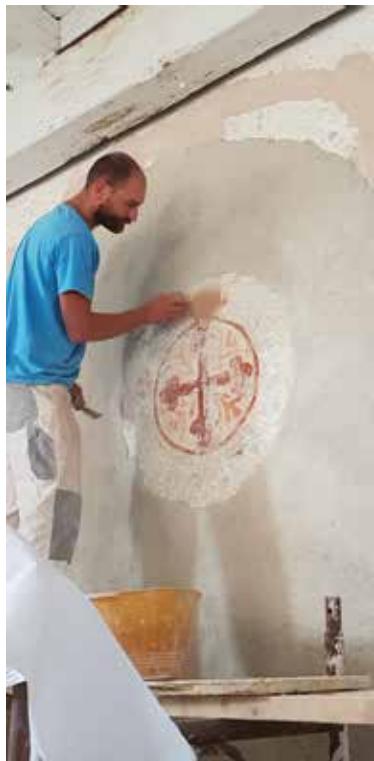
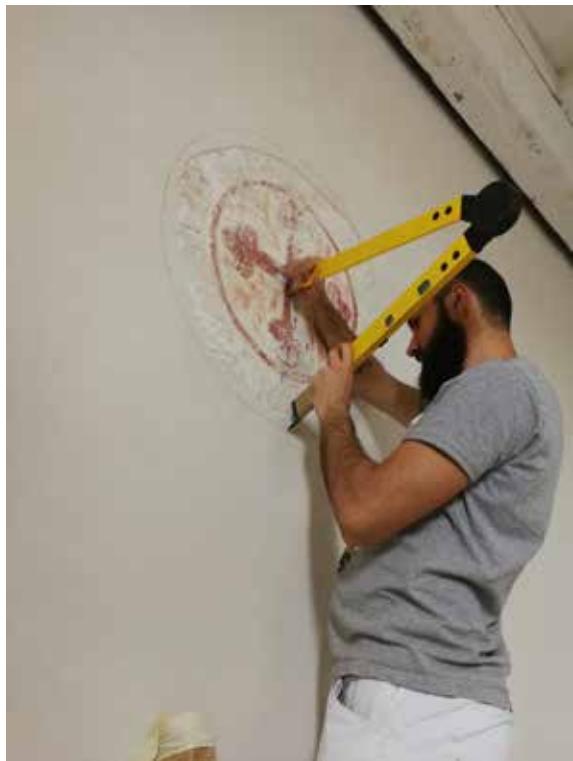
*rekonstrukcija žbukanog sloja u zonama posvetnih križeva*

Nakon konsolidacije te čišćenja očuvanih zona sa posvetnim križevima, rekonstruirani su nedostajući slojevi žbuke, u sastavu vapna, mramornog brašna i tučene opeke. Izveden je retuš na način da se kromatski diferenčira svjetlijom rekonstruiranom zonom. Tehnika oslika je *buon fresco* što govori o ozbiljnosti zahvata.

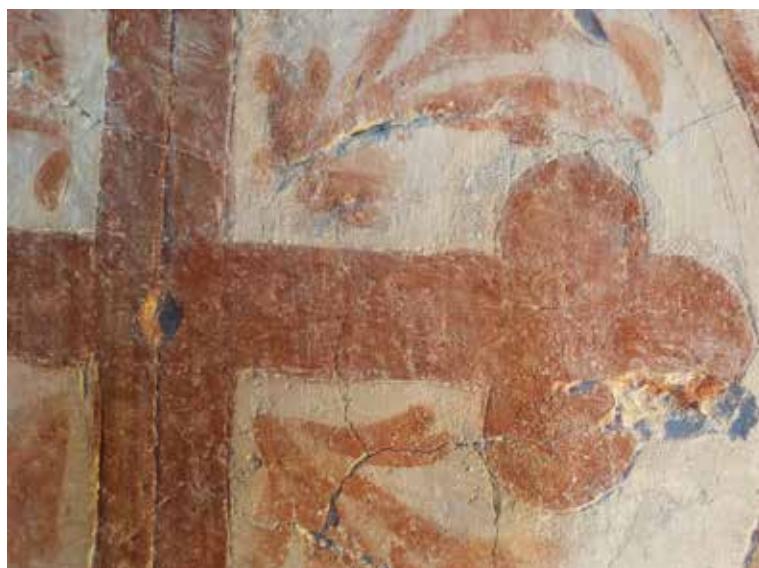
*retuš posvetnih križeva, tekstura površina pod kosim svjetлом*

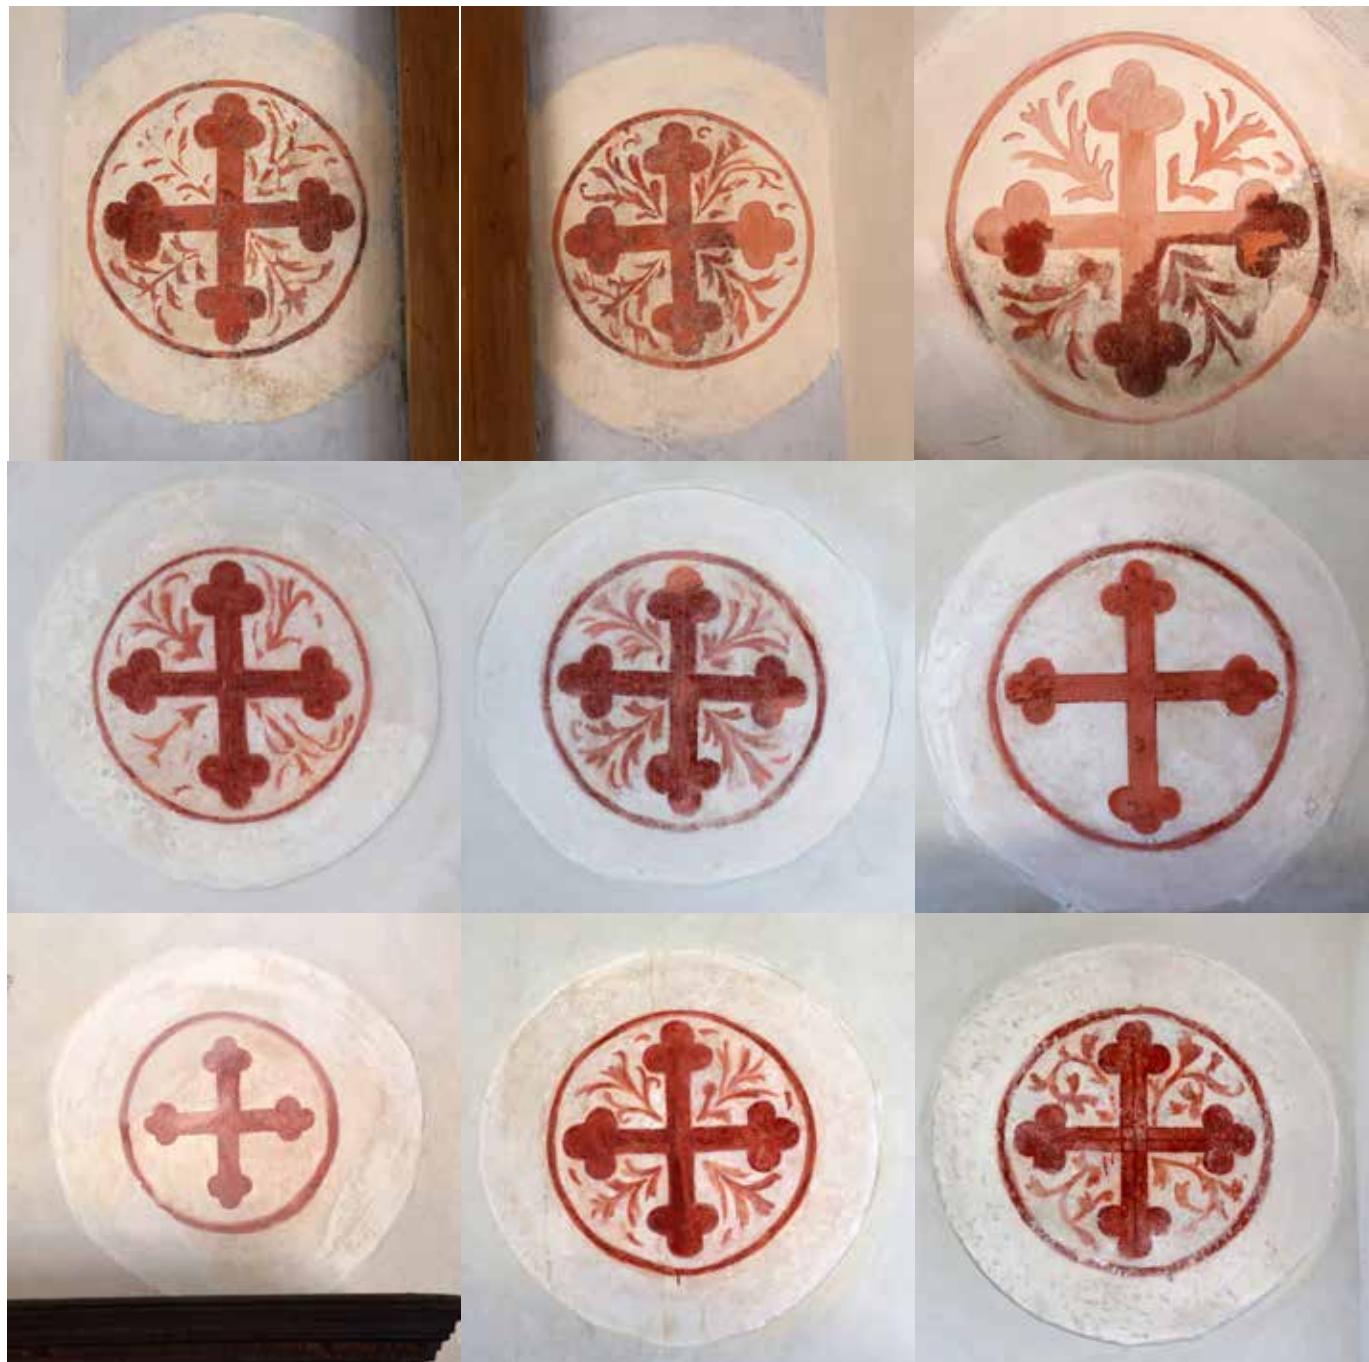
Pregled stanja nakon dovršenih restauratorskih radova na posvetnim križevima. Devet od dvanaest križeva je očuvano, od čega su dva popravljana u više navrata. Florealni elementi u zadanoj formi kruga i križa donose suptilnu raznovrsnost.

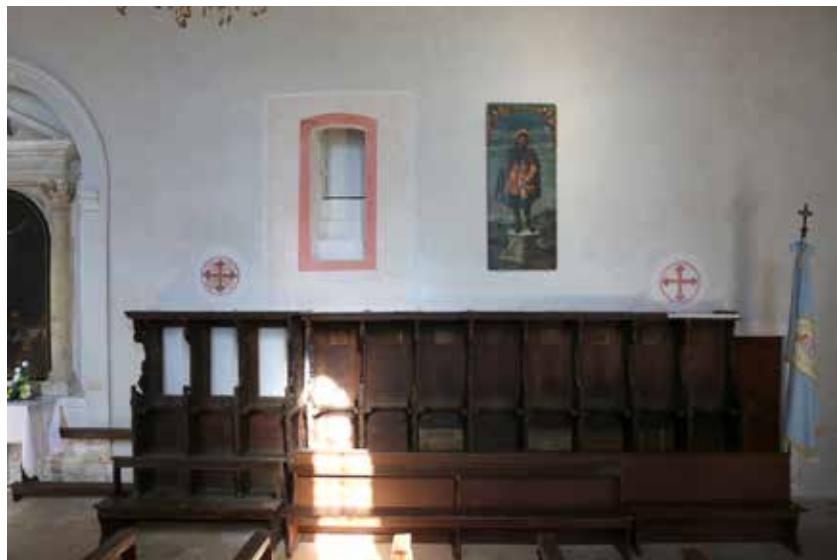
Pored posvetnih križeva prezentirana je i zona vrata propovjedaonice na sjevernom zidu sa elementima crvenog linearnog oslika na izvornoj žbuci. Očišćeni su slojevi naliča, te rekonstruiran žbukani i slikani sloj u mjestima oštećenja. U dvoranskoj crkvi propovjedničkog reda element propovjedaonice je bitan. Ovdje je sama propovjedaonica izgubljena, ali je mjesto očuvano.
