# TOPMODERNE HOLZARCHITEKTUR IN URALTEN GEMÄUERN

<b>OBJEKT:</b>	Schlössli, 5610 Wohlen
<b>BAUHERRSCHAFT:</b>	Verein Schlössli
<b>ARCHITEKT:</b>	Hans Furter Architekt, 5610 Wohlen
<b>AUSFÜHRUNG:</b>	2020
<b>STADELMANN STUTZ:</b>	Umbauten/Sanierungen

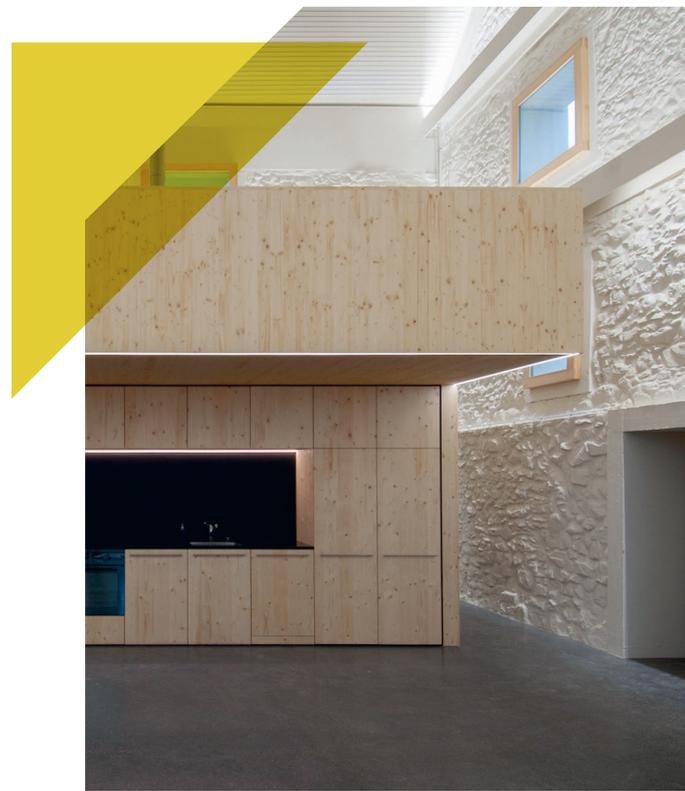
Innenbereich spezielle Stahlträger in der Wandinnen-seite verankert werden – dasselbe gilt für die Giebelseiten auf Höhe der Decke. Die Dachkonstruktion besteht aus mehreren Elementen, die bei der Stadelmann Stutz vorfabriziert und auf der Baustelle montiert wurden. An den Traufseiten erfüllen die Ringankerung und der massive Dachkranz aus Beton, der sich an den beiden Giebeln hochzieht, statische und architektonische Funktionen. Das Steildach mit einem Winkel von 30 Grad liegt auf parallel zum First angelegten Holzträgern. Neben allen statischen Aspekten lag die grosse Herausforderung in der über die Jahrhunderte gewachsenen Asymmetrie des Schlössli: Schräge Mauern und unregelmässig angeordnete Fenster verlangten ein architektonisches und konstruktives Konzept, das der Geschichte des Schlössli als Behausung der Ritter ebenso gerecht wird wie seiner Zukunft als Treffpunkt der Wohlerinnen und Wohler.
