## Entfernung von Ausblühungen und Verschmutzungen von Betonpflastersteinoberflächen

## Anwendungstechnische Information des Competence Center Construction

Ausgabe: Februar 2002  
Ersetzt Ausgabe: 07/91

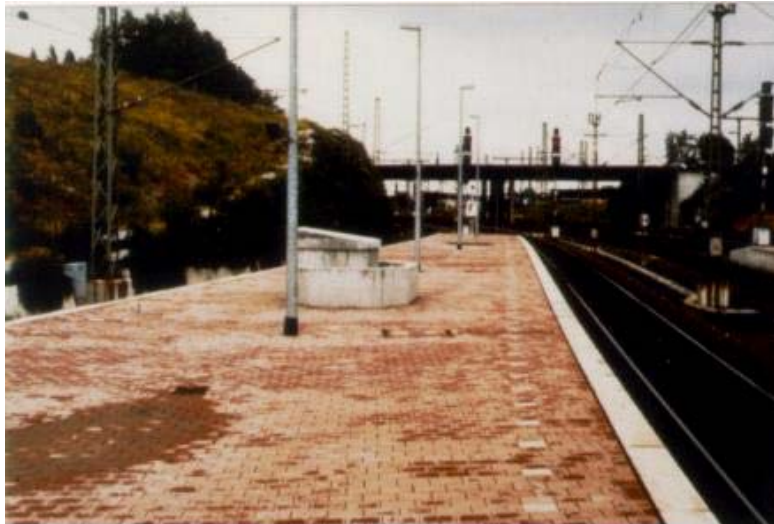
### Abbildung 1

zeigt einen Bahnsteig, ausgelegt mit roten Betonpflastersteinen, die außergewöhnlich starke Ausblühungen aufweisen.

zeigt noch einmal den Bahnsteig von  
Abbildung 1: Die Ausblühungen der  
Betonpflastersteinfläche im Vordergrund  
wurden mit verdünnter Säure beseitigt,  
die Fläche wurde mit Wasser ab gespült  
und ist noch nicht vollständig trocken.  
Der schmale Streifen zwischen dem  
Laternenmast und den drei Arbeitern ist  
zur Säurebehandlung vorbereitet.

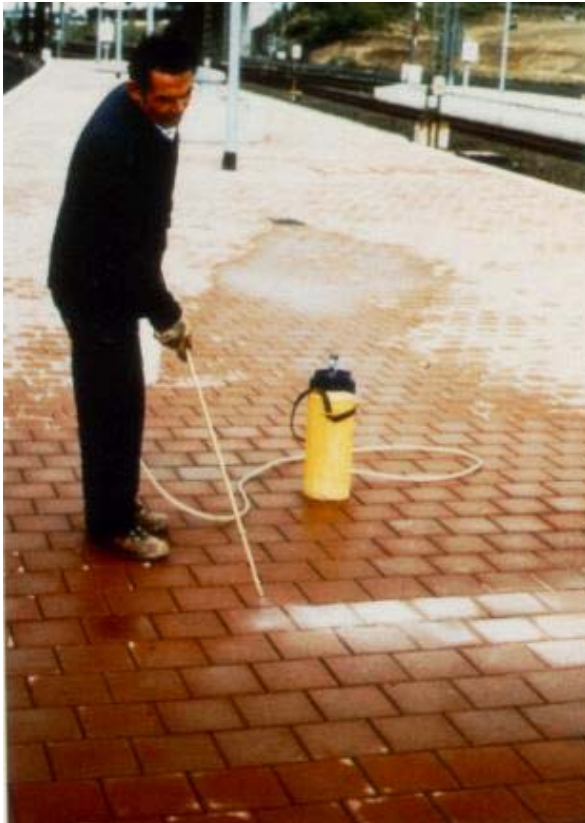
**Abbildung 2**

Die befeuchteten Steinoberflächen werden sorgfältig mittels Niederdruckgerät mit verdünnter Säure besprüht. Hierbei sollte darauf geachtet werden, dass in einem Arbeitsgang eine nicht zu große Fläche behandelt wird: Die Säure könnte in diesem Fall zu lange einwirken und die Betonsteinoberfläche stärker als gewünscht angreifen.

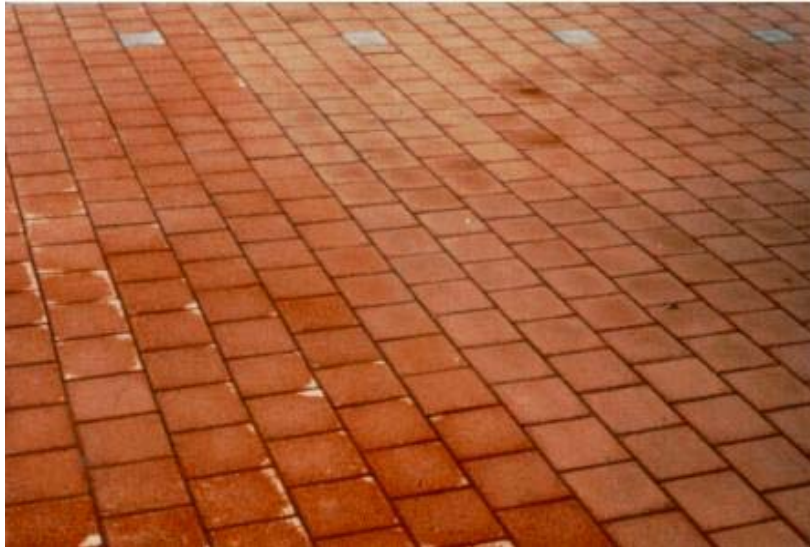
**Abbildung 3**  
**(Ausschnitt von Abbildung 2)**

Die Pflastersteinoberfläche ist noch nass. Man sieht deutlich, dass die Steine auf der linken Bildhälfte bereits mit Säure behandelt wurden (der Farbton der Steine ist sichtbar roter), während die Steine auf der rechten Bildhälfte (der Farbton ist deutlich fahler) noch nicht behandelt wurden.

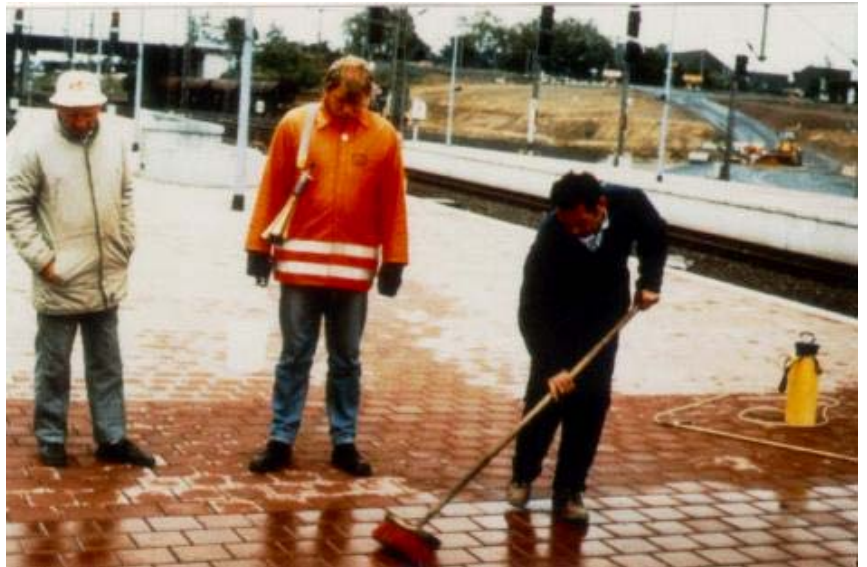
#### Abbildung 4

Damit eine gleichmäßige Einwirkung der verdünnten Säure auf die Steinoberfläche gewährleistet wird, ist eine zusätzliche Verteilung mit einem Besen angebracht.

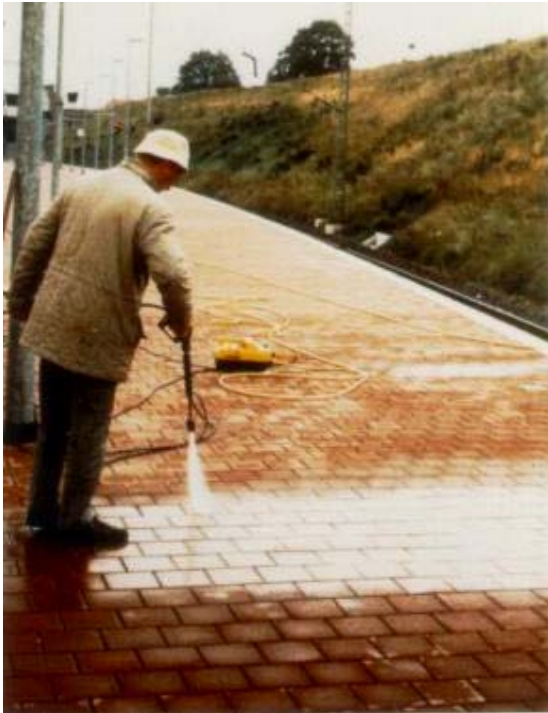
**Abbildung 5**

Nach kurzer Einwirkung der verdünnten Säure erfolgt anschließend eine gründliche Reinigung mit fließendem Wasser (hier mittels eines Hochdruckgerätes).

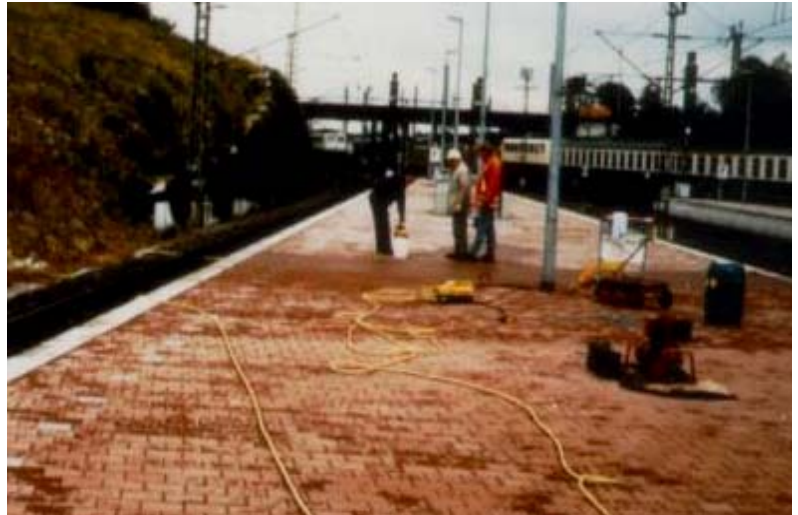
#### Abbildung 6

Die Steine hinter den Arbeitern zeigen noch die ausgeprägten Ausblühungen wie in Abbildung 1.

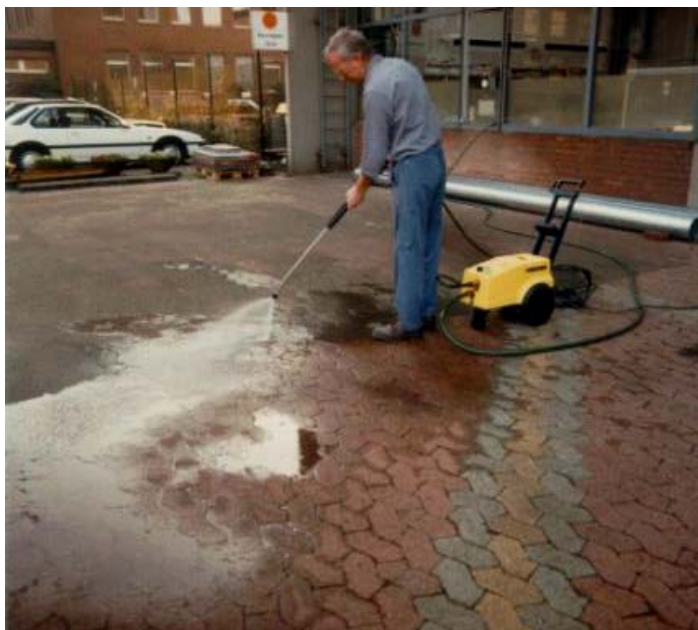
Bei alleiniger Verwendung von Wasser mittels eines Hochdruckgerätes lassen sich auch stark verschmutzte Pflastersteinflächen wieder ansehnlich gestalten.

**Abbildung 7** zeigt eine ziemlich verschmutzte Fläche, die bereits teilweise bearbeitet wurde. Im Vordergrund sind die ursprünglichen Farbtöne wieder deutlich sichtbar. Auch Bewuchs durch Algen, Moose usw. kann auf diese Weise beseitigt werden.

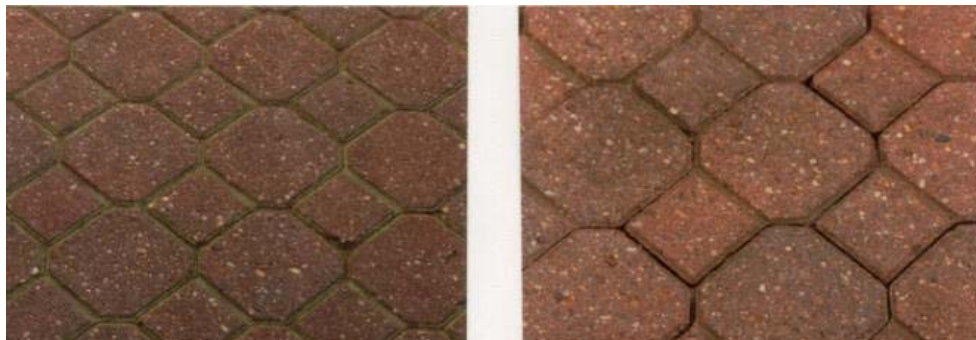
**Abbildung 8** (links) zeigt eine Betonpflastersteinfläche vor, **Abbildung 9** (rechts) nach der Reinigung mittels eines Hochdruckgerätes.

Mögliche Nachteile der Hochdruckreinigung: Die ausgewaschenen Fugen müssen erneut mit Sand gefüllt werden.
