WAT U MOET WETEN OVER ISOLERENDE BEGLAZING

Wat u moet weten over isolerende beglazing

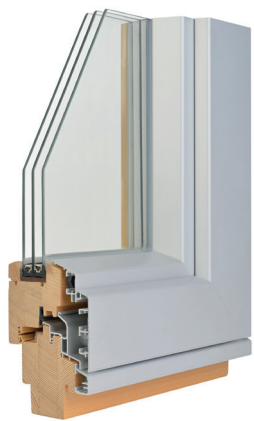
Drievoudig isolatieglas, ook wel "Triple beglazing" genoemd, heeft een betere isolerende werking dan Hoog-Rendements isolerend dubbelglas en heeft een tot wel 5x betere warmte- isolatie dan gewoon isolerend dubbelglas.

Het bestaat uit drie glasbladen die door twee afstandhouders van elkaar worden gehouden.

Op twee glasbladen is aan de spouwzijde van het glas een heel dunne warmte reflecterende coating aangebracht en beide spouwen zijn gevuld met speciaal gas. De gebruikte gassoorten zijn (meestal) argon of krypton.
